# Sipoon Keupaksen alueen lepakkotarkastukset ja luontotyyppiselvitys 2023

**Timo Metsänen**  
15.12.2023

# Sipoon Keupaksen Iepakkotarkastukset 2024

Timo Metsänen  
13.5.2024

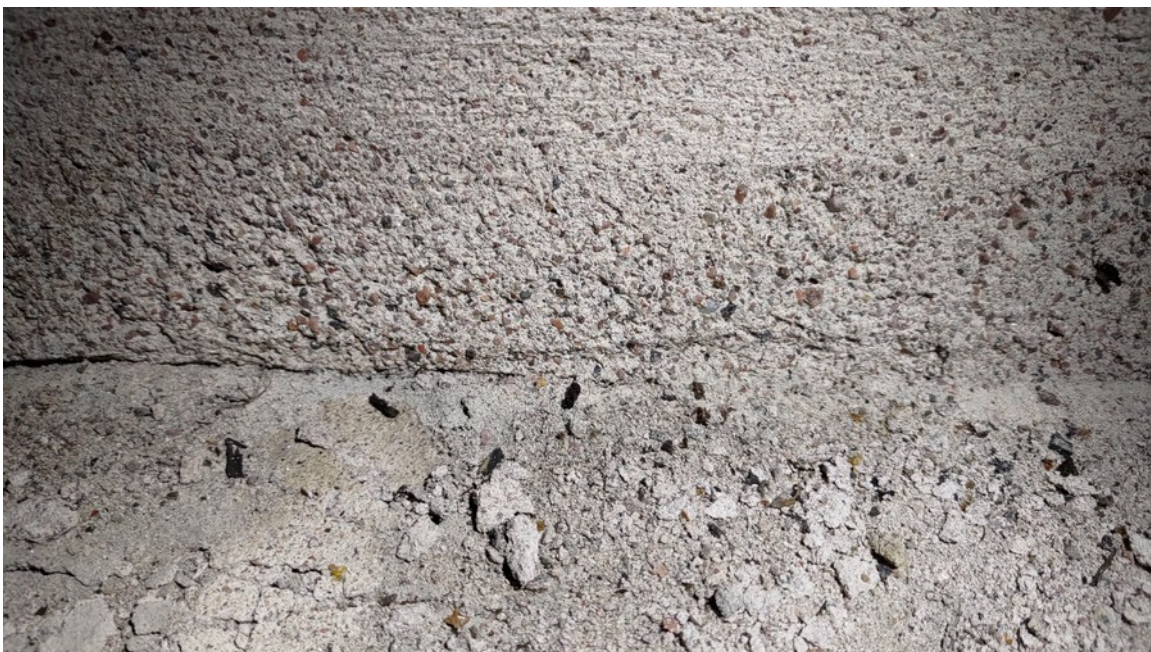
Päärakennuksen (1.) vintillä oli kymmeniä papanoita. Kohteessa on avovintti, peltikatto, jonka alla on vanha pärekatto. Etuoven alla on sokkelissa kellari, joka on suljettu levyllä. Kellari voi sopia lepakoiden talvehtimiseen.

*Kuva 2. Lepakoiden tuoreita tummia papanoita päärakennuksen vintillä.*

Päärakennuksen sokkelin kellaritila ja navetan rehusiilo voivat soveltua lepakoiden talvehtimiseen tai ainakin ns. esitalvehtimispaikoiksi. Näiden osalta on suositeltavaa tarkastaa kohteet talvella ja alkukeväällä sekä loppusyksyllä.

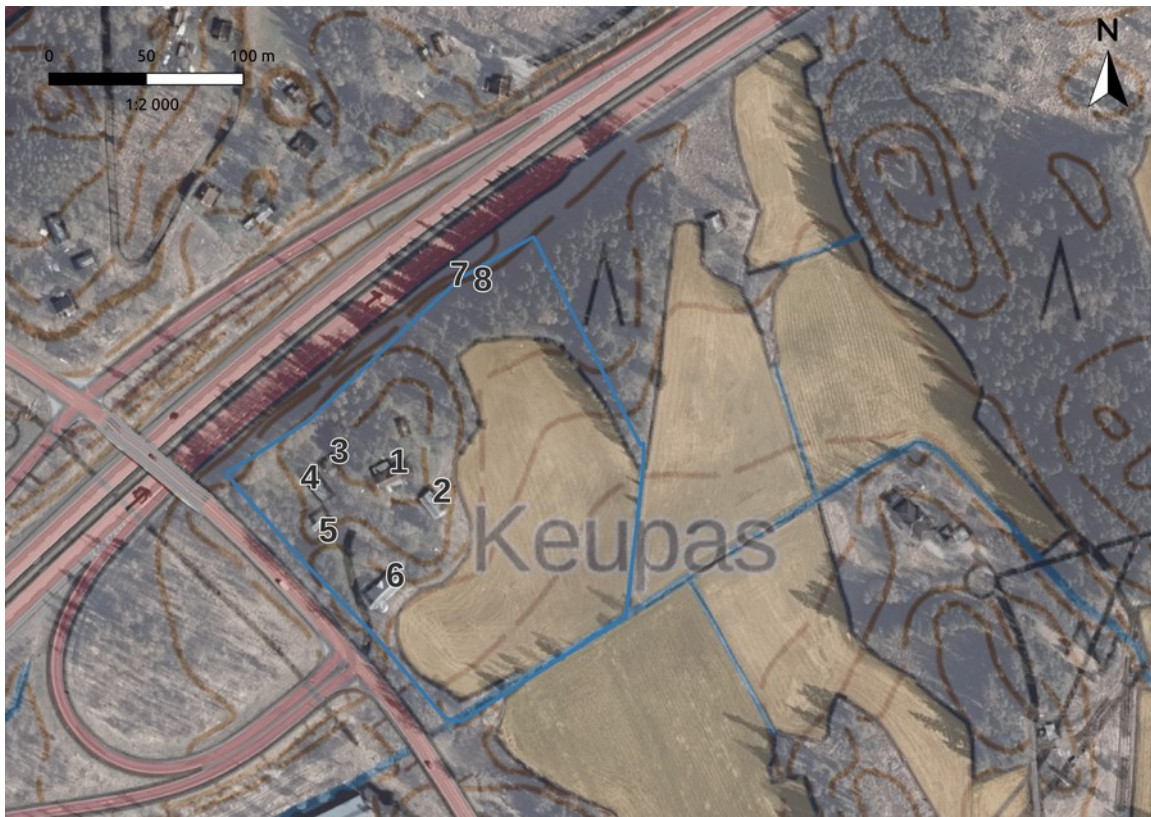
Papanoita löydettiin kaikista rakennuksista. Rakennukset on numeroitu ja esitetään alla olevalla kartalla.

*Kuva 3. Alueen rakennukset 1–6. ja kaksi potentiaalista puupiiloa (7 ja 8).*

Kartan kohteet numero 7. ja 8. olivat kuusia, joissa oli repsottavia kaar-  
nalanusia. Tällaisetkin paikat voivat toimia toisinaan lepakoiden päiväpiiloina.

Kuuset joissa oli repsottavia kaarnanalusia suositellaan säilytettäviksi. Mikäli niitä joudutaan poistamaan, on suositeltavaa varmistua siitä, etteivät ne toimi lepakoiden päiväpiilona.

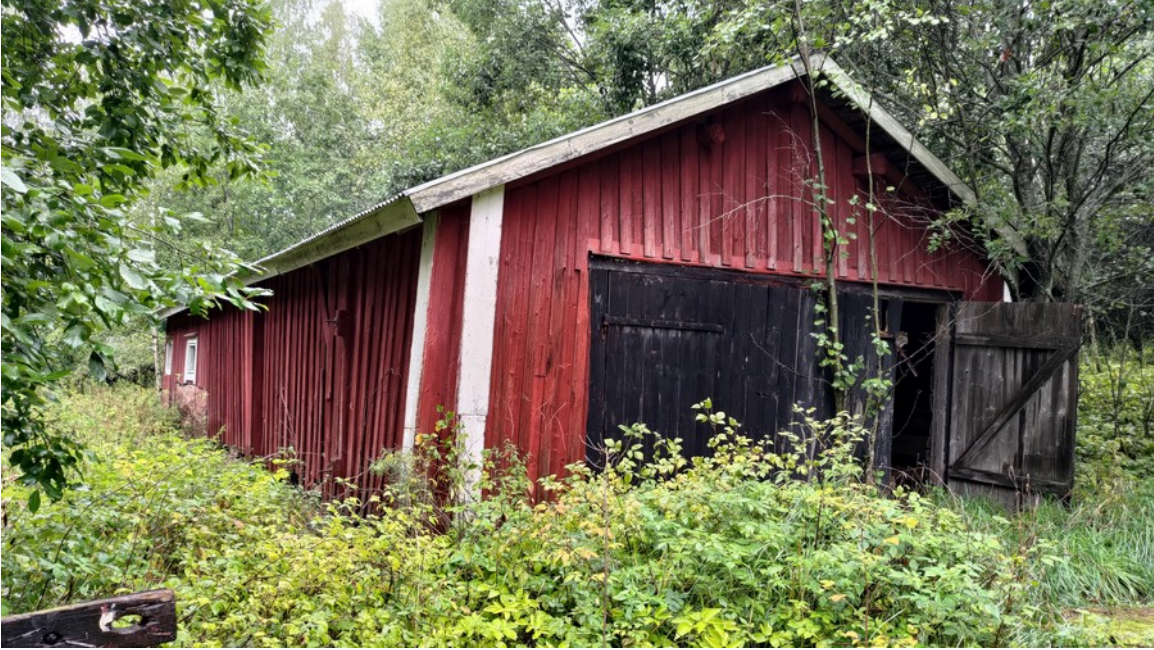
Puuliiterin ja tallin yhdistelmä rakennus (4.) on osin huonokuntoinen. Puuvajan puolelta löydettiin yksi lepakon papana. Sisällä oli myös olettavasti vanha mustarastaan pesä. Osa rakennuksen seinistä on hirttä, osa tiiltä. Kattorakenne on lepakoille hyvä; peltiä ja pärettä.

*Kuva 5. Tallin ja puuvajan yhdistelmä rakennus,*

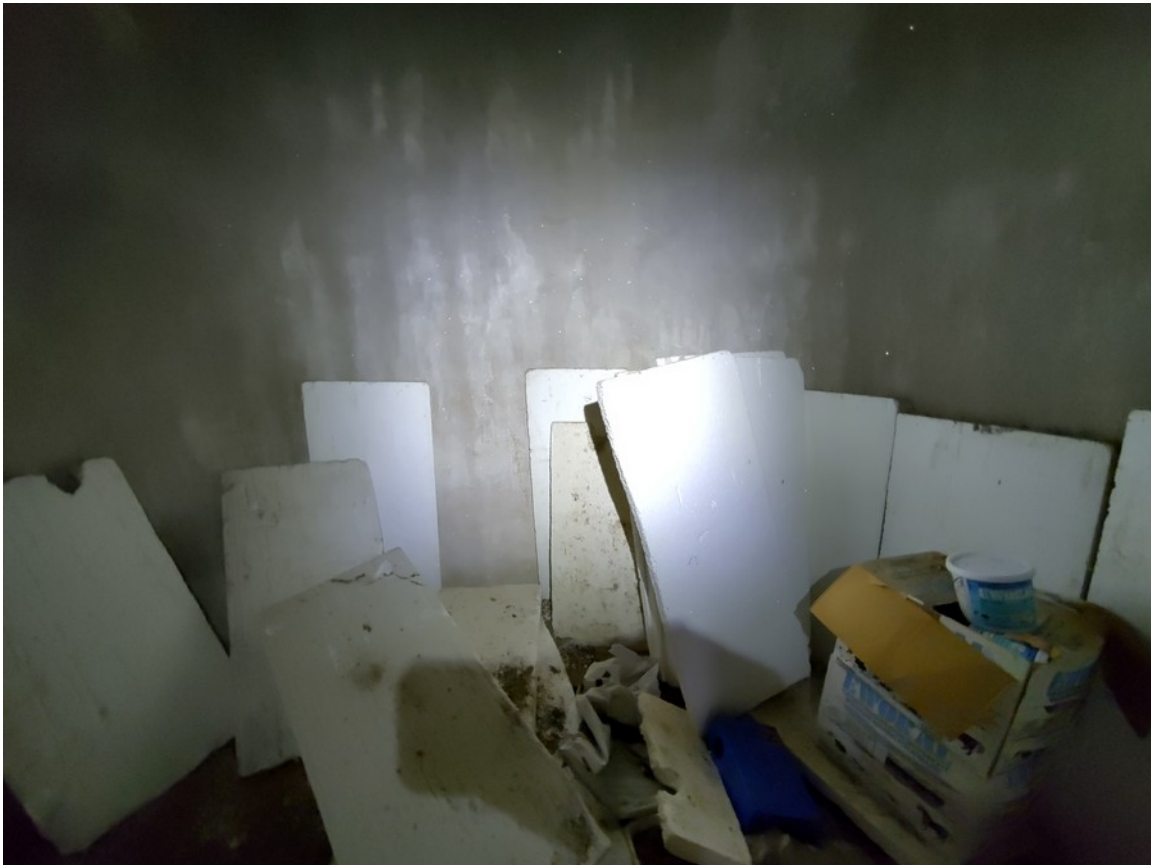
Navetan siilo on noin kolme metriä halkaisijaltaan ja arviolta 5–6 metriä korkea. Sen sisällä oli 'eristeenä' irrallaan olevia styrox -levyjä.

*Kuva 2. Rehusiilo.*

Tarkastetusta siilosta ei löydetty lepakoita, kummallakaan käynnillä. Helmikuun käynnillä tilan todettiin olevan pakkasen puolella, sillä siilon ovi oli auki tilaan. Tilasta ei löydetty myöskään lepakoiden ulosteita. Huhtikuun käynnillä tila oli viileä, mutta melko kuiva.

Mikäli alueen lepakoita halutaan auttaa talvehtimisessä, voidaan siiloa kunnostaa ovella, joka mahdollistaa lepakoiden sisäänpääsyn, muttei ihmisten.
