SIPOON SENIORIKESKUS

SIBBO SENIORCENTER | SUPPEA RAKENNUSHISTORIASELVITYS

ARKKITEHDIT FREESE & SCHULMAN 2024

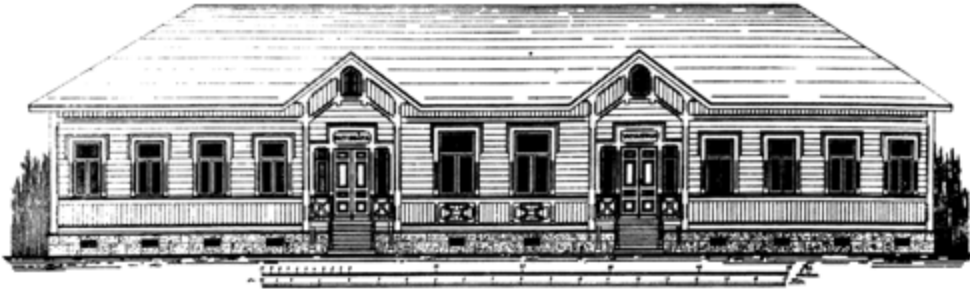
Vaivaistaloja varten laadittiin useita tyyppiirustuksia, jota käytettiin myös Sipoon vaivaistalon suunnittelussa. Kuva on vuonna 1994 julkaistusta kirjasta *Armeliaisuus, yhteisöapu, sosiaaliturva*.

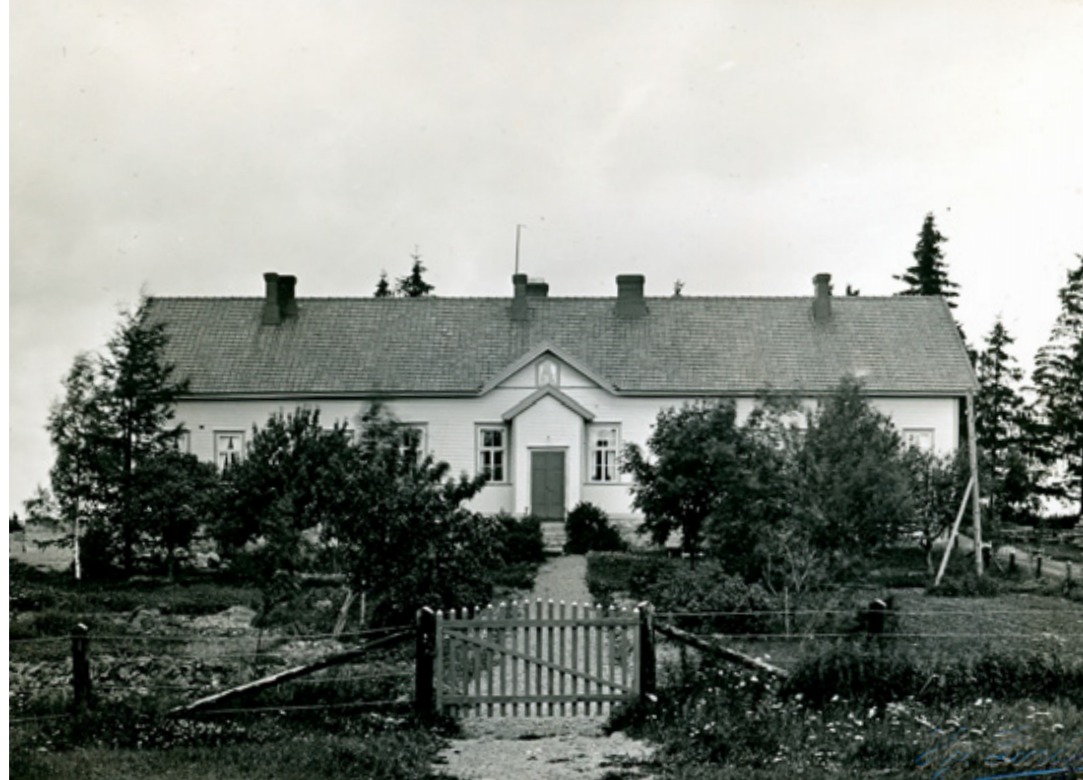
Vaivaistalo kuvattuna 1900-luvun alussa. Ulkoseinät on maalattu vaaleaksi. SRP.

Vanhoissa valokuvissa vaivaistalo on suorakaiteen muotoinen pohjoiseteläsuuntainen rakennusmassa. Talossa on yksi kerros, pääosin kylmä ullakko sekä pieni kellari. Pääjulkisivu, jossa paraatissäänkäynti sijaitsee, on suunnattu itään kohti kunnantaloa. Länsipuolella on talousrakennusten ympäröivä sisäpiha sekä asukkaiden sisäänkäynnit. Perustuksena on graniittisokkeli. Ryömintätilan alapohjana on rossipohja. Ulkoseinät ja osa väliseinistä on tehty hirrestä. Vesikatteena on pärekatto, joka kannattaa puurakenteisia kattotuoleja. Arkkitehtuuri on aikakaudelle tyypillistä ja noudattaa pitkälti vaivaistalon tyyppiirustusten mallia. Aumakaton tilalla on yksinkertaisempi satulakatto, mikä on mahdollistanut asuinhuoneiden rakentamisen ullakon päätyihin. Katolla on yksi suuri poikkipääty itään ja kaksi pientä länteen. Julkisivuaukotus on säännöllinen ja ikkunat pääosin suorakaiteen muotoisia. Päädyissä on kolmiosaisia koristeellisia ikkunoita. Aukkojen ympärillä on yksinkertaiset vuorilaudat. Julkisivussa on sekä pysty- että vaakasuuntaista maalattua puupaneelia, jotka on erotettu selkeästi toisistaan vaakalistoilla.

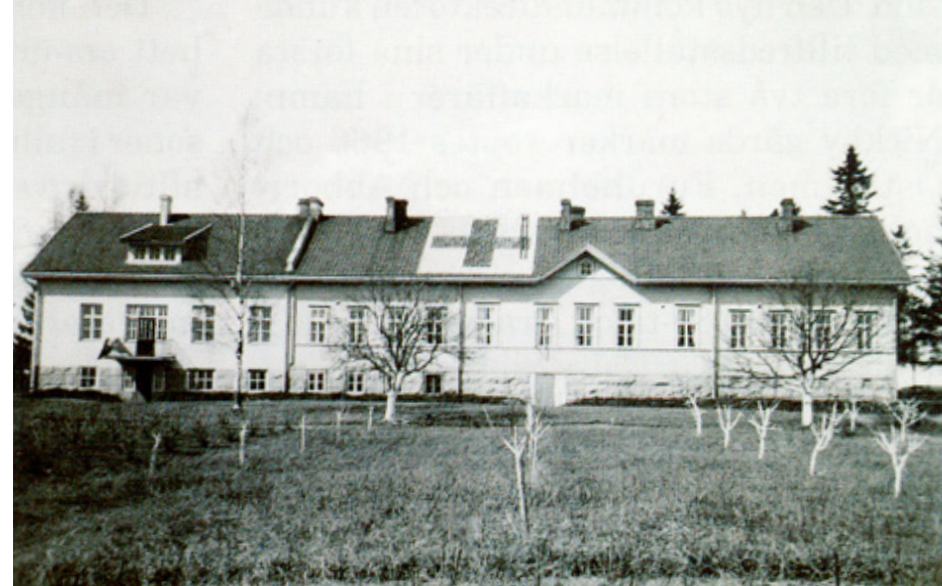
SIBBO KOMMUNALHEM.

Sipoon kunnalliskodin muutospirustukset. A. Gauffin. KA. Oikealla yllä kunnalliskoti kuvattuna sodan jälkeen, jolloin katolle oli maalattu Punaisen ristin merkki. SRP.

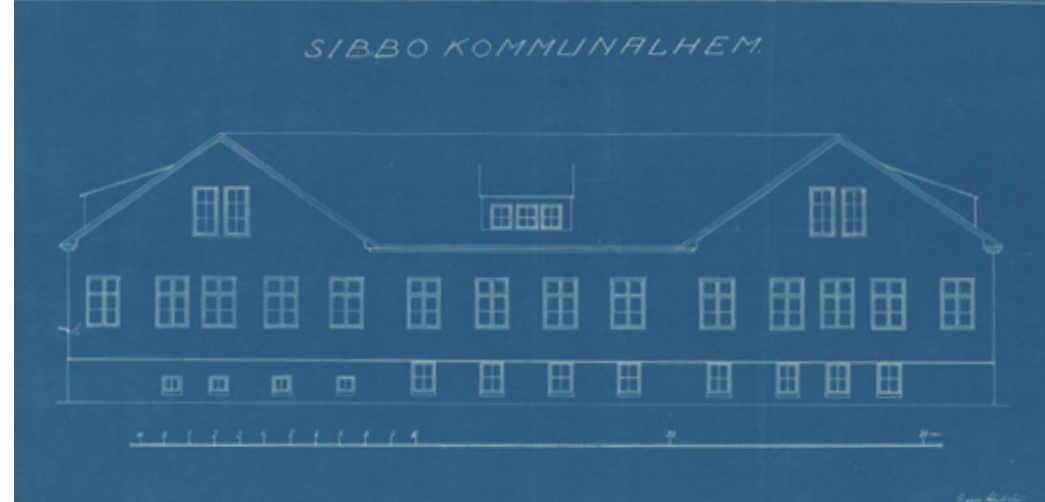
Sipoon kunnalliskoti, pohjapiirustus ja julkisivupiirustukset. Ragnar Wickström. KA.

Tilajako pysyi pääpiirteissään ennallaan, mutta uudessa versiossa Kiviosan pohja on selkiytynyt. Keskikäytävä jatkuu yhtenäisenä päädyistä toiseen ja lyhyempi poikkikäytävä johtaa vanhaan osaan. Oleskelutila on siirtynyt talon eteläpuolelle. Sairasosaston eristyshuoneeseen on oma sisäänkäynti. Laajennuksen kellarissa on pesu- ja mankelihuoneet, ruokavarasto sekä pannuhuone. Sisäänkäynti tiloihin on itäpuolelta.

Laajennusta rakennettiin kutakuinkin Wickströmin suunnitelmien mukaan. Pääjulkisivu toteutettiin Puuosan kannalta eri tavalla. Keskiosaan jätettiin poikkipääty eikä kattolyhtyjä rakennettu. Laajennuksen yhteydessä koko rakennus sähköistettiin ja varustettiin vesikiertoisella keskuslämmityksellä.

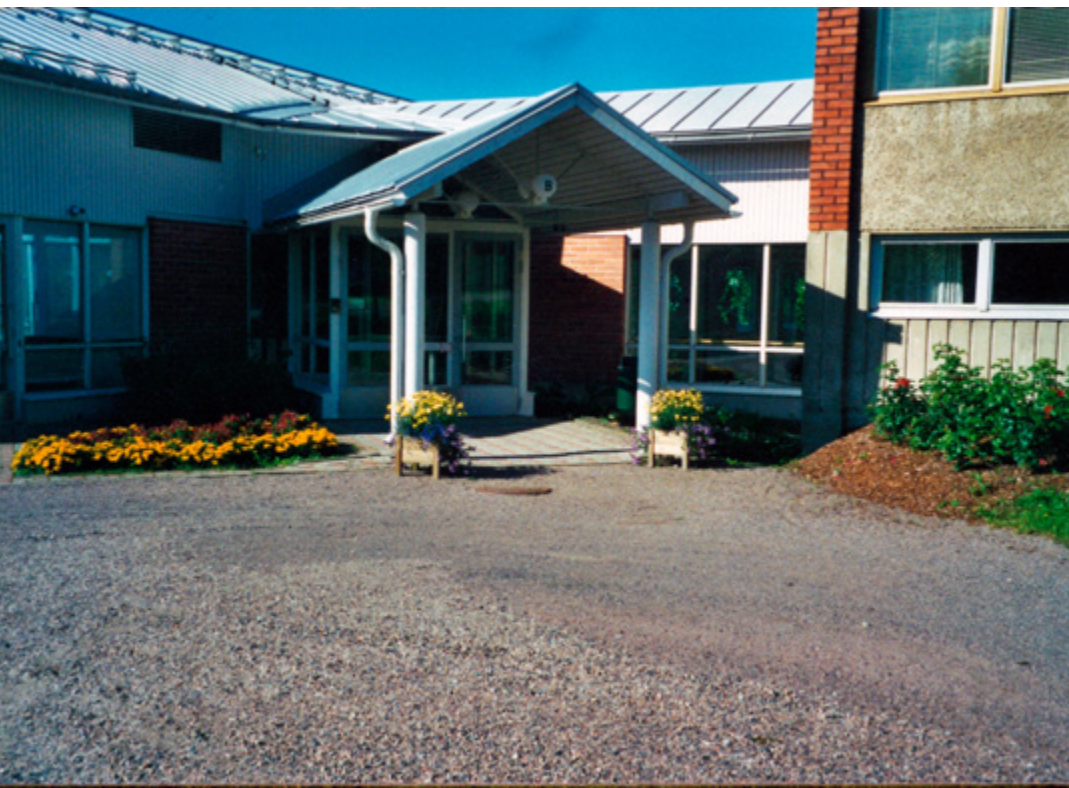
Suvirinne 1990- ja 2000-lukujen vaihteessa. Eteläpuoleinen piha ei alun perin ollut aidattu vaan erotettu ainoastaan pensasistutuksilla puistoalueesta. Pääsisäänkäynti ja ulkoterassit oli koristeltu kukka-asetelmilla. Valokuvaaja tuntematon. SSKA.

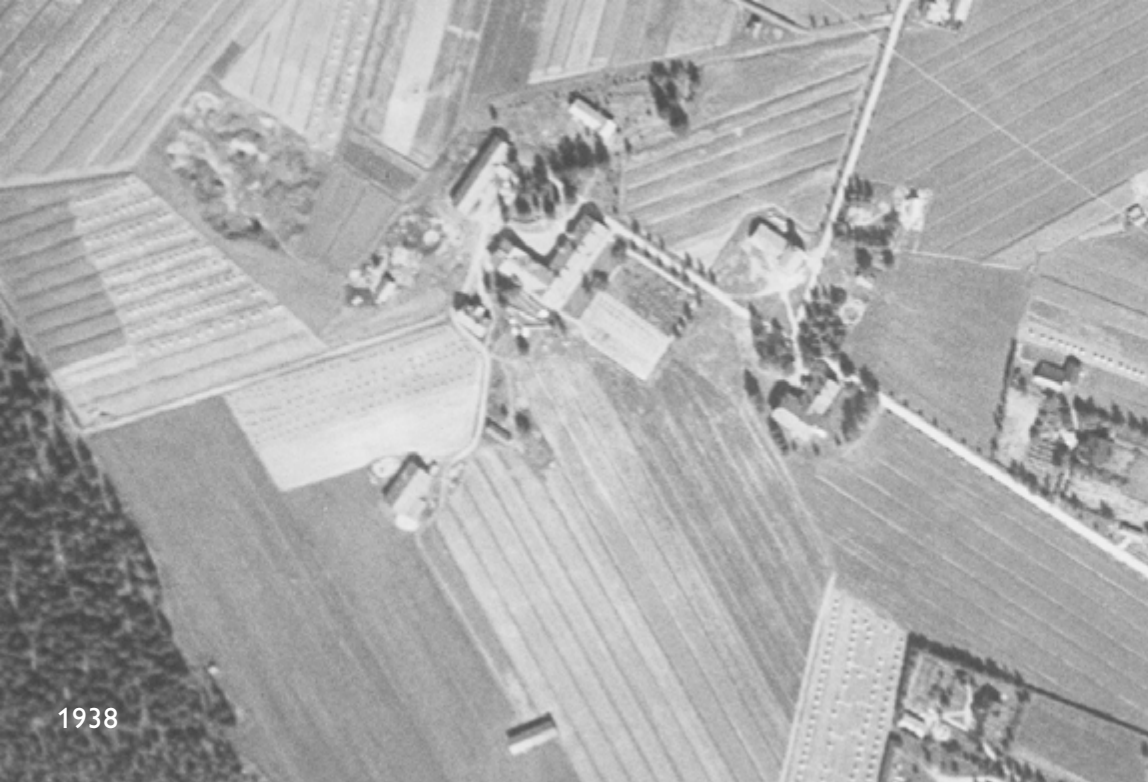
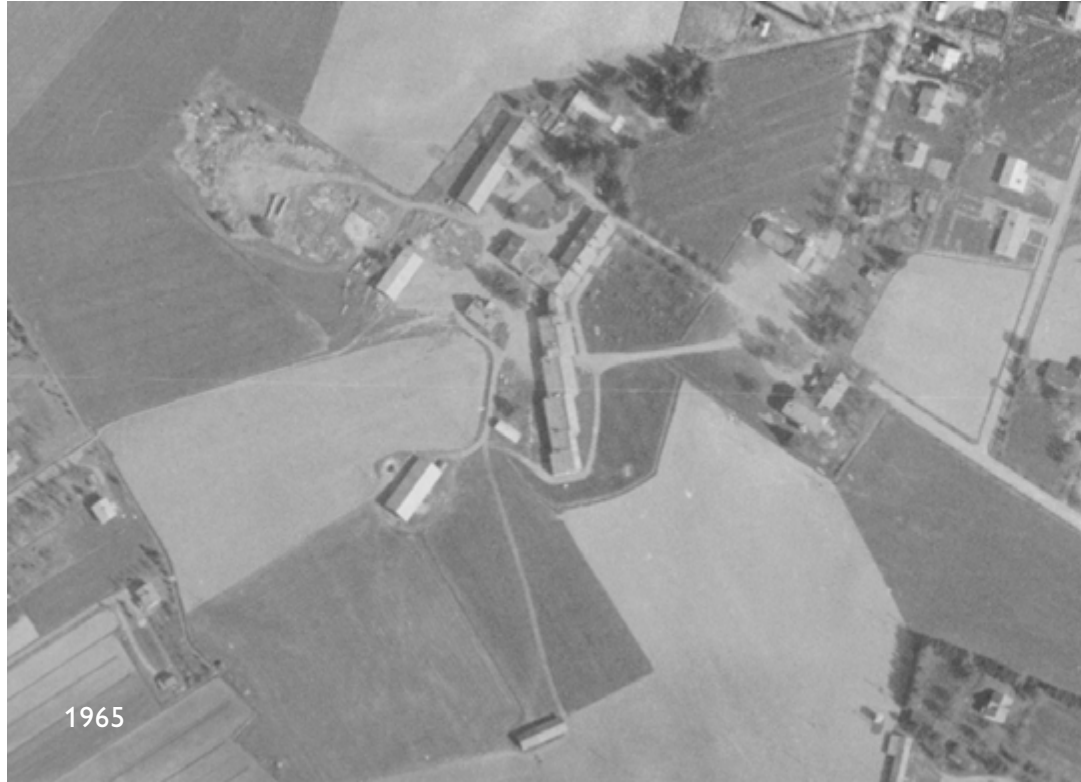
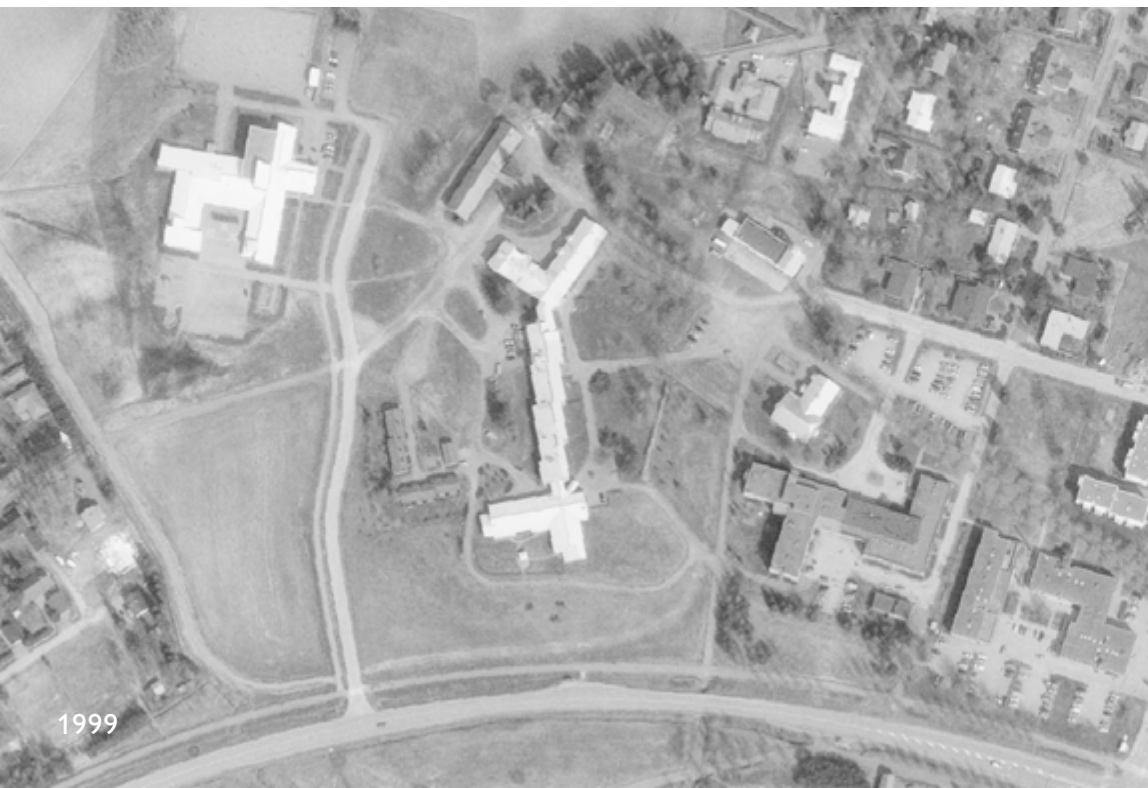
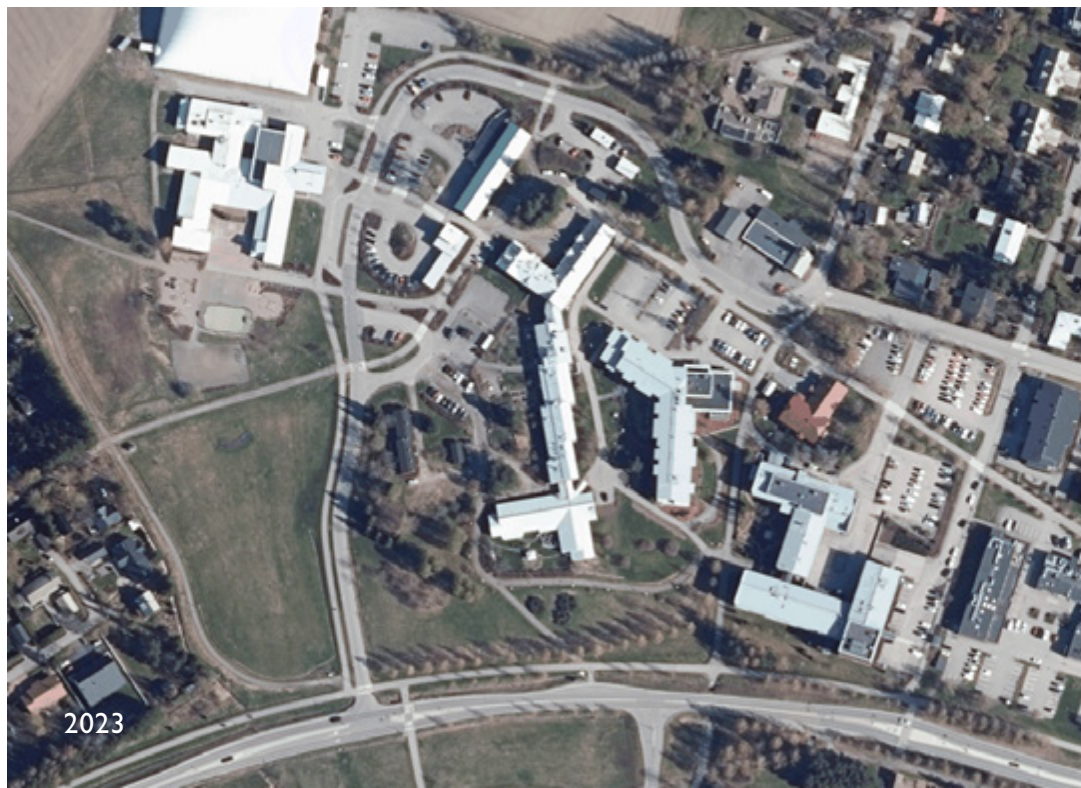
Seniorikeskuksen rakennusvaiheet. Ortoilmakuvat vuosilta 1938, 1965, 1999 ja 2023. Maanmittauslaitoksen paikkatietoikkuna.

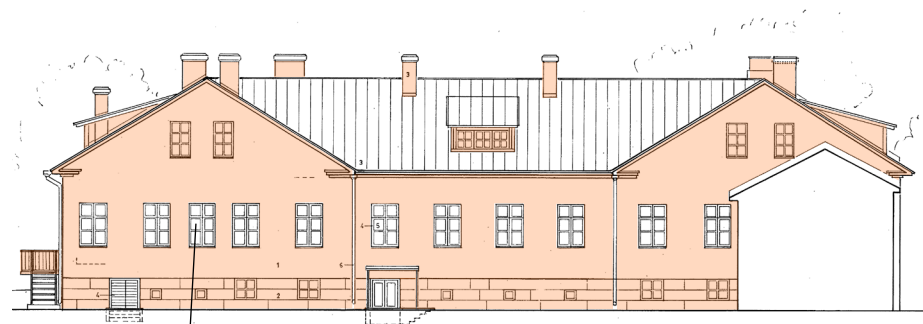
Julkisivu etelään, Kiviosa

ikkunat uusittu
1990-luvulla

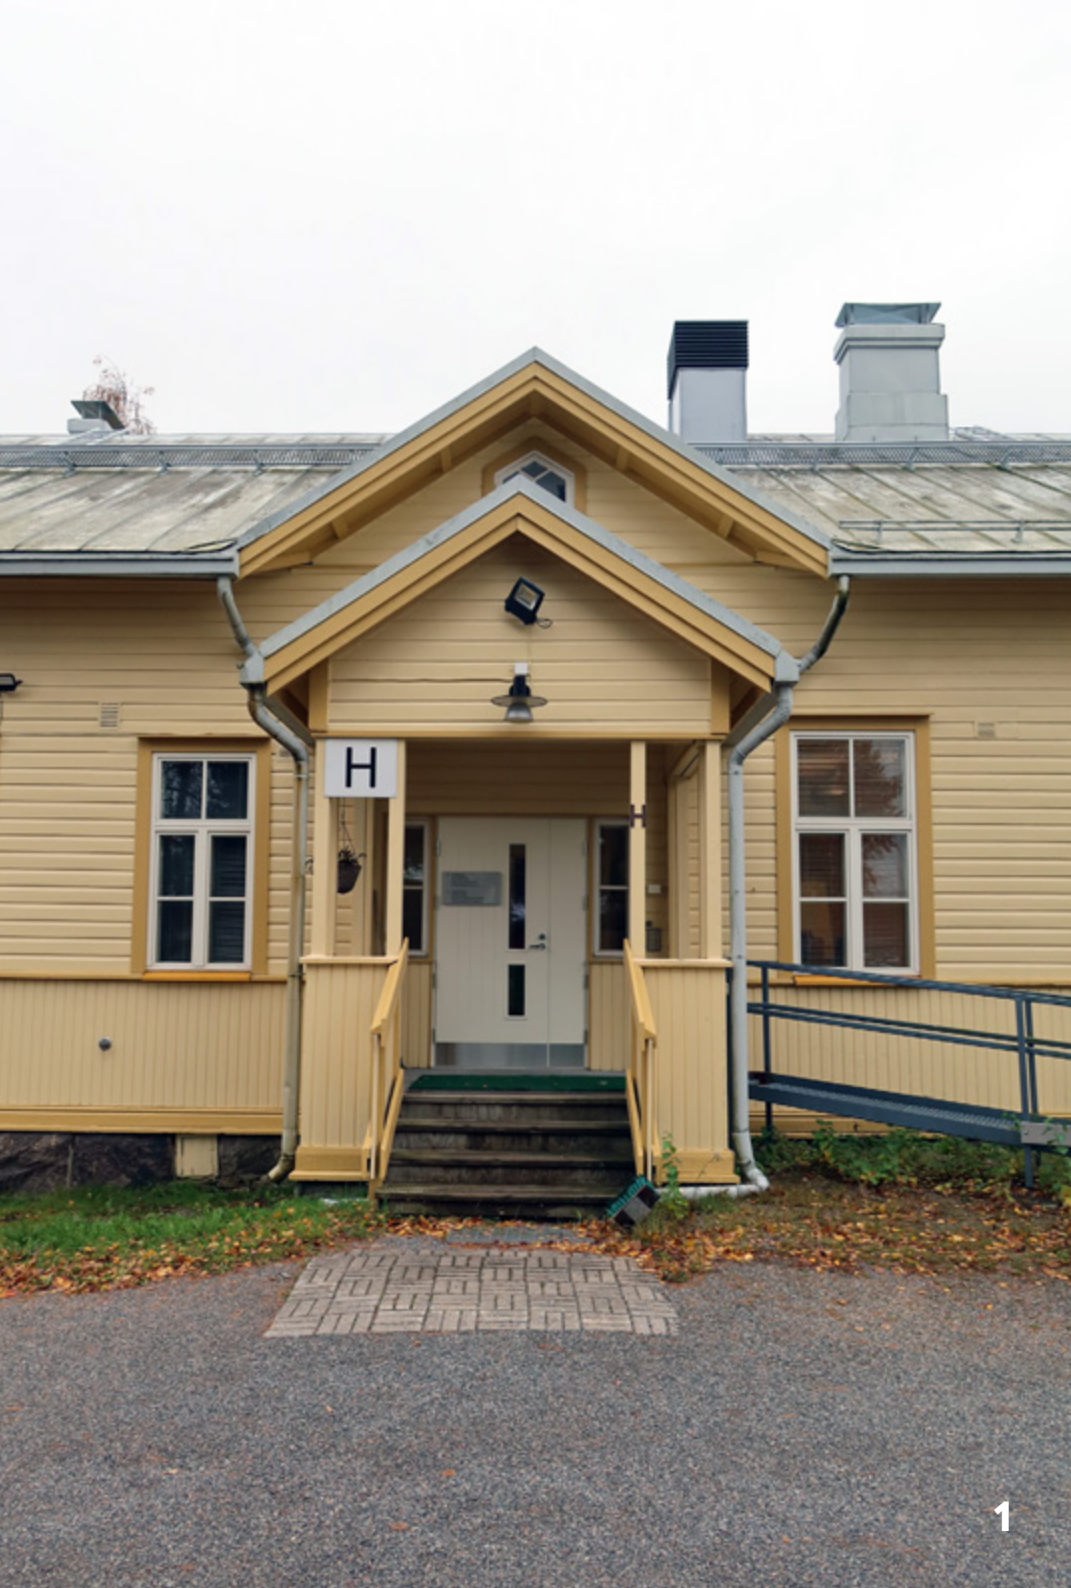
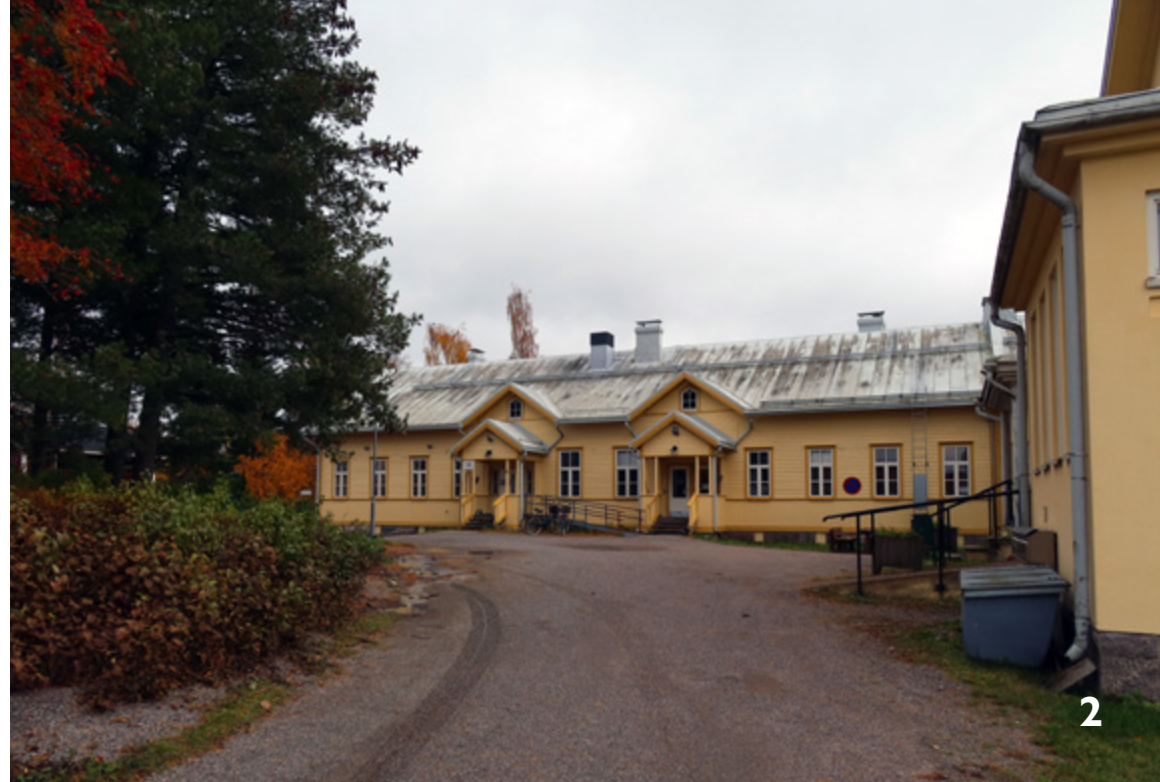
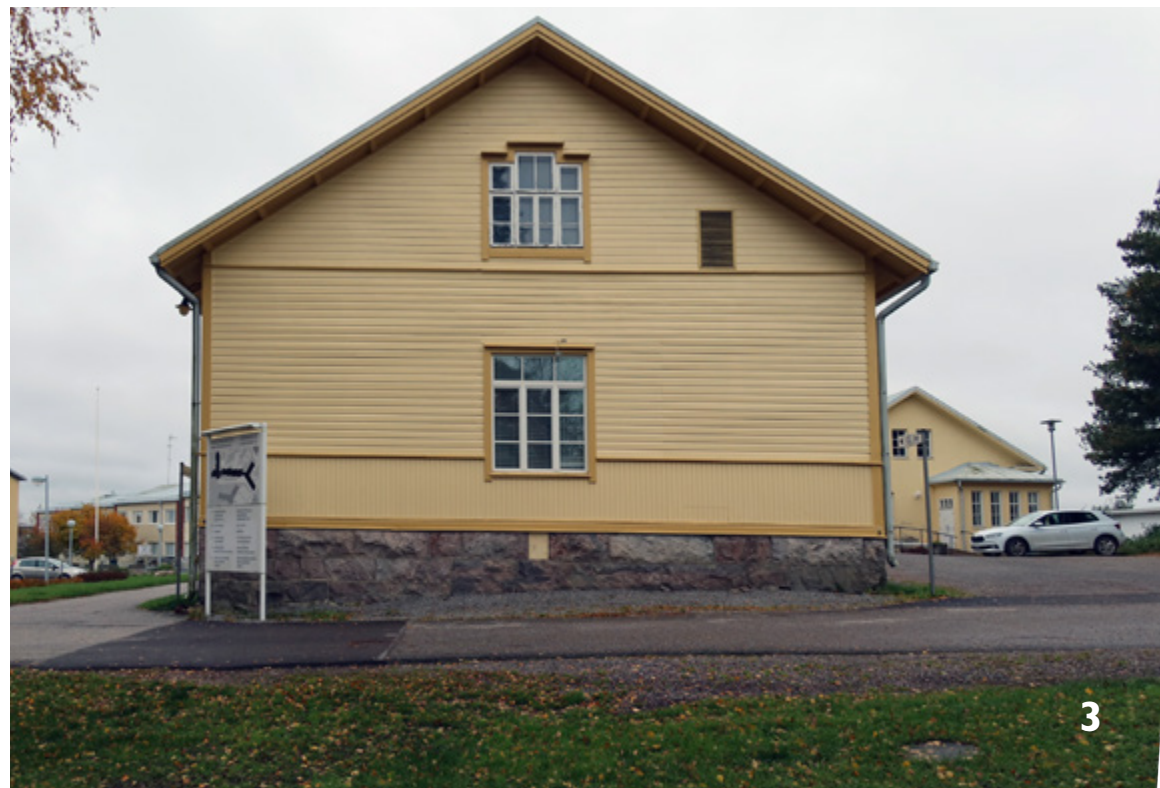
- 1.–2. Pihanpuoleisen julkisivun keskellä on kaksi kuistia. Kuistit on uusittu vanhan kivijalan päälle. Julkisivun alaosassa on pystyvuopaneeli ja yläosassa vaakapaneeli.
3. Pohjoispäädyn ylempi ikkuna on alkuperäinen, mutta alempi on uusittu.
- 4.–6. Ulko-ovet ja ikkunat on uusittu. Kellarissa ja ullakolla on säilynyt alkuperäisiä puuikkunoita.

Julkisivumateriaalit ja rakennusosat on osittain uusittu. Vesikatteena on uusi peltikate. Ensimmäisen kerroksen kaikki ikkunat on uusittu vanhan mallin mukaan, mutta kellarin ja ullakon ikkunat ovat vanhoja puuikkunoita. Sisäänkäyntien alkuperäiset puupeiliovet on korvattu vakiomallisilla ovilla, jotka ovat ristiriidassa talon arkkitehtuurin kanssa. Kellarin paneeliovi on mahdollisesti alkuperäinen. Julkisivuverhous sekä listat ovat pääosin säilyneet, mutta vesipellit ja vuorilistat ovat uudenmalliset. Julkisivumaalaus suoritettiin kesällä 2024. Alkuperäinen väritys on ollut vaalea.

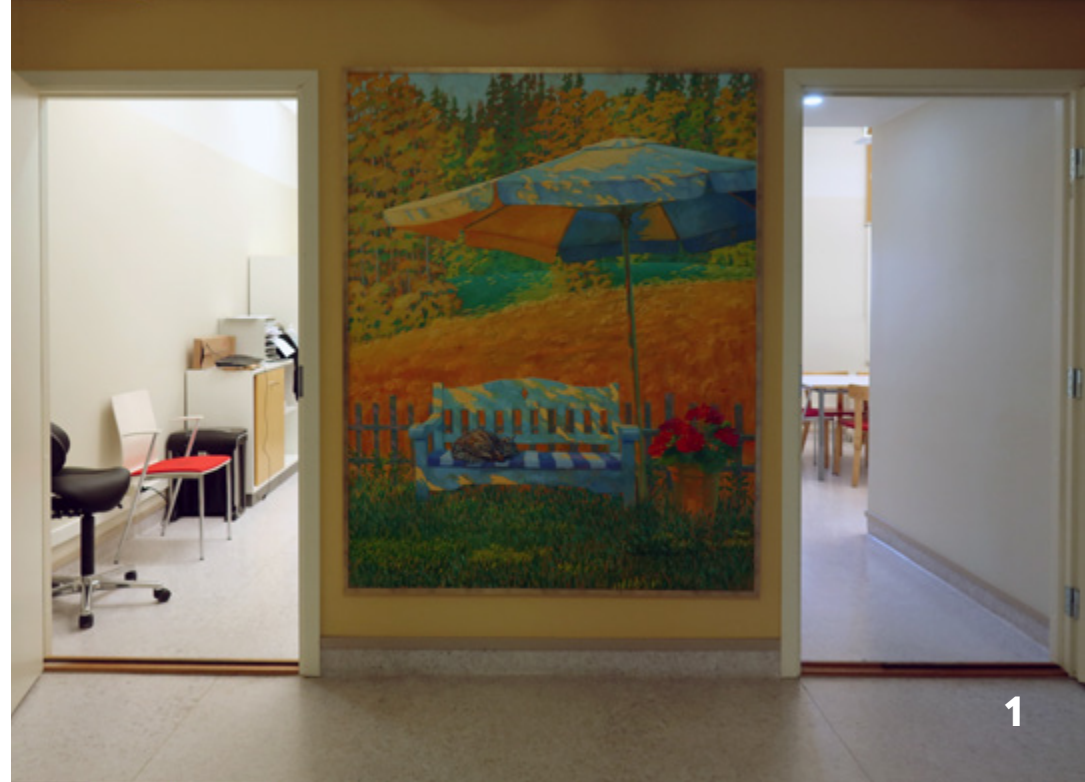
1. Pääsisäänkäynti johtaa eteistilan kautta keskikäytävälle, jossa on lämminhenkinen värikäs taulu seinällä.
- 2.–3. Märkätilat ja keittiö erottuvat käytävätilassa ulostyöntyvinä osina. Alakatossa on avattu kohta, jossa näkyy todennäköisesti alkuperäinen kattopaneeli.

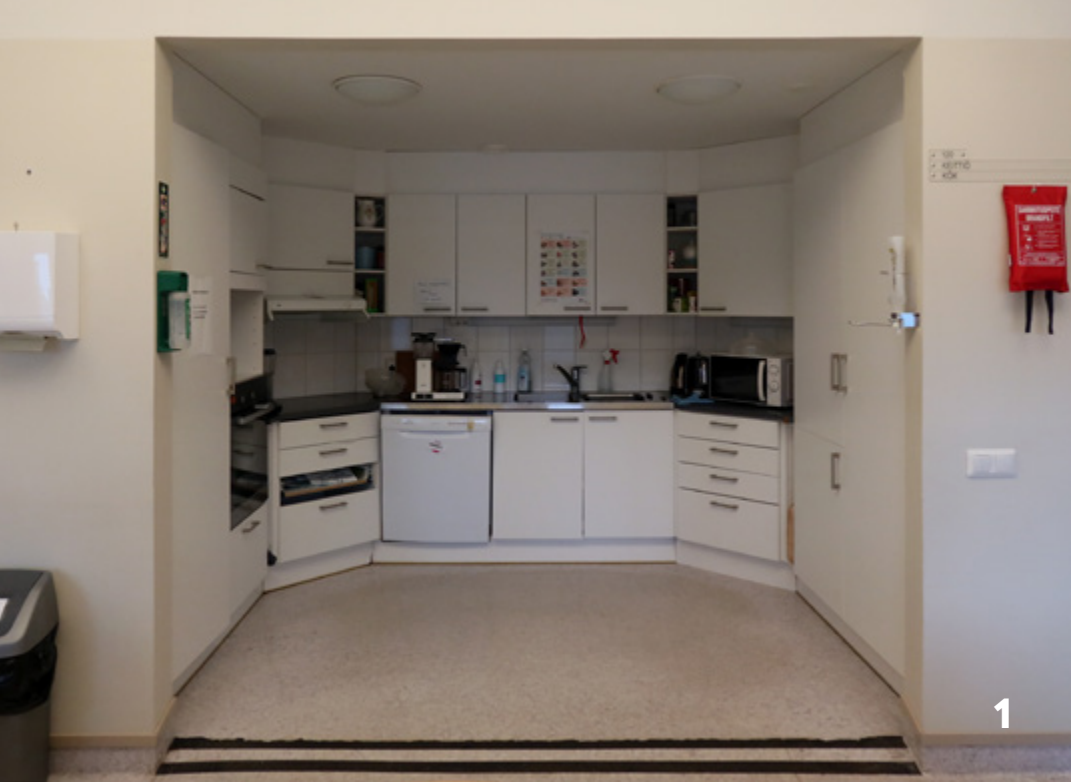
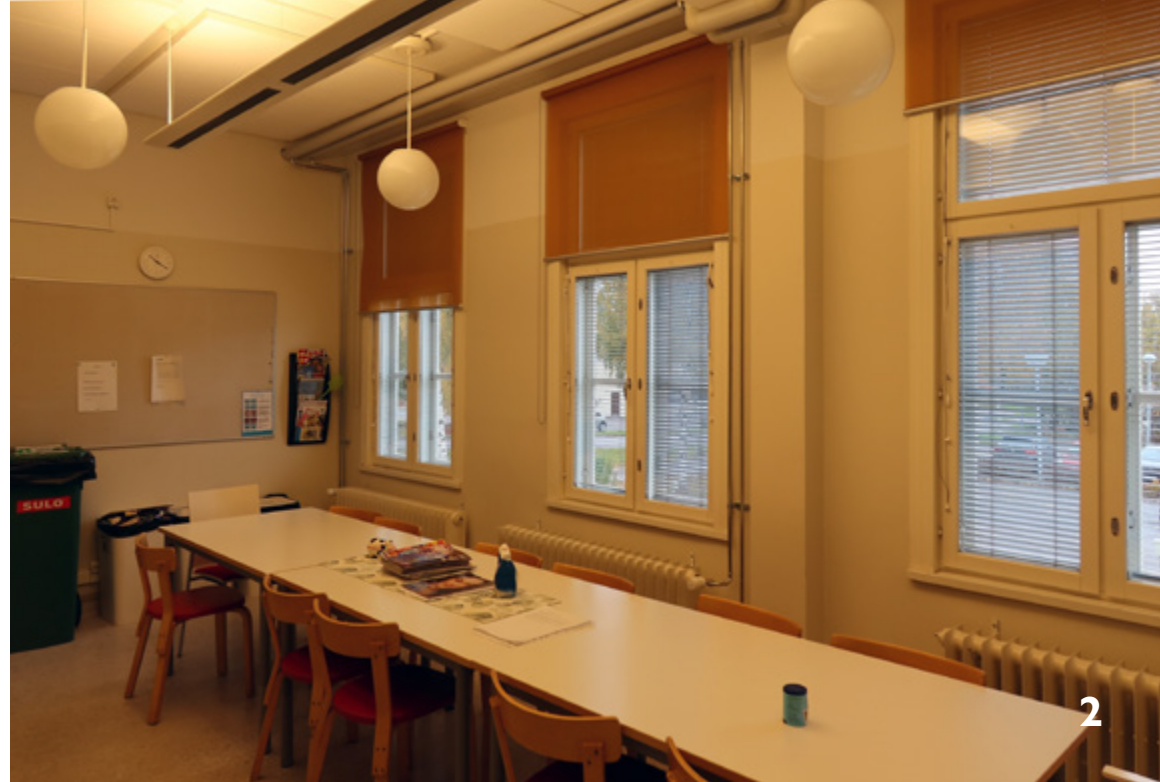
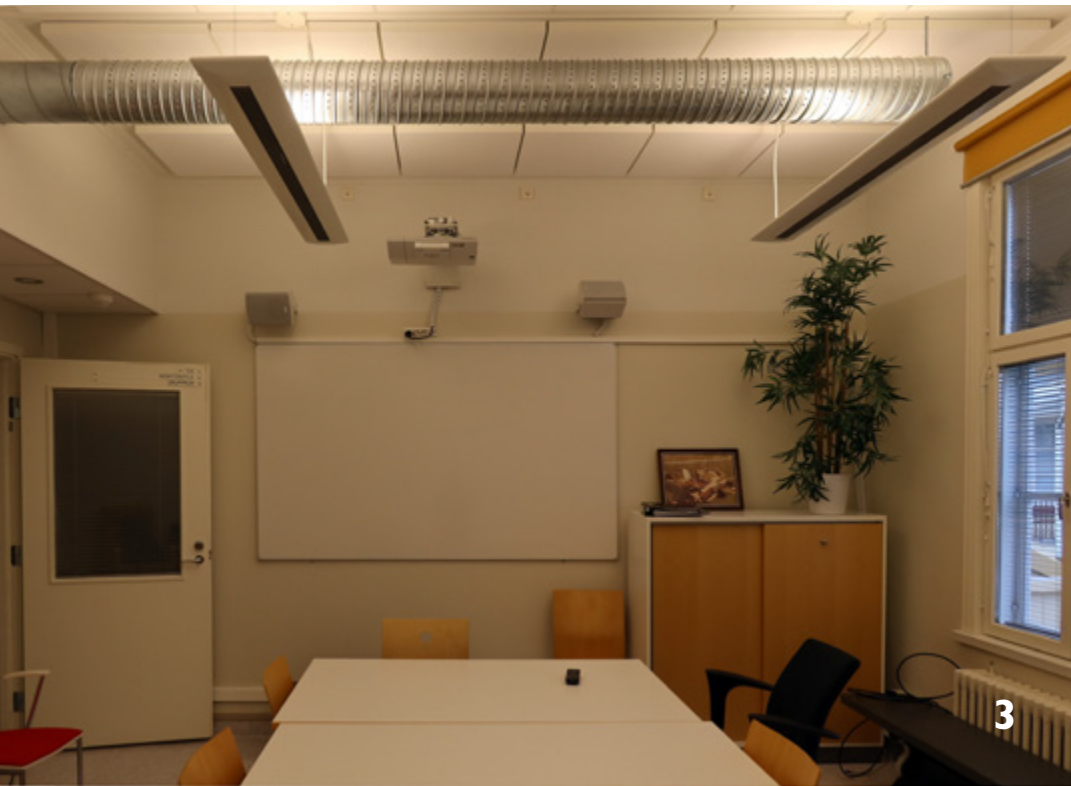
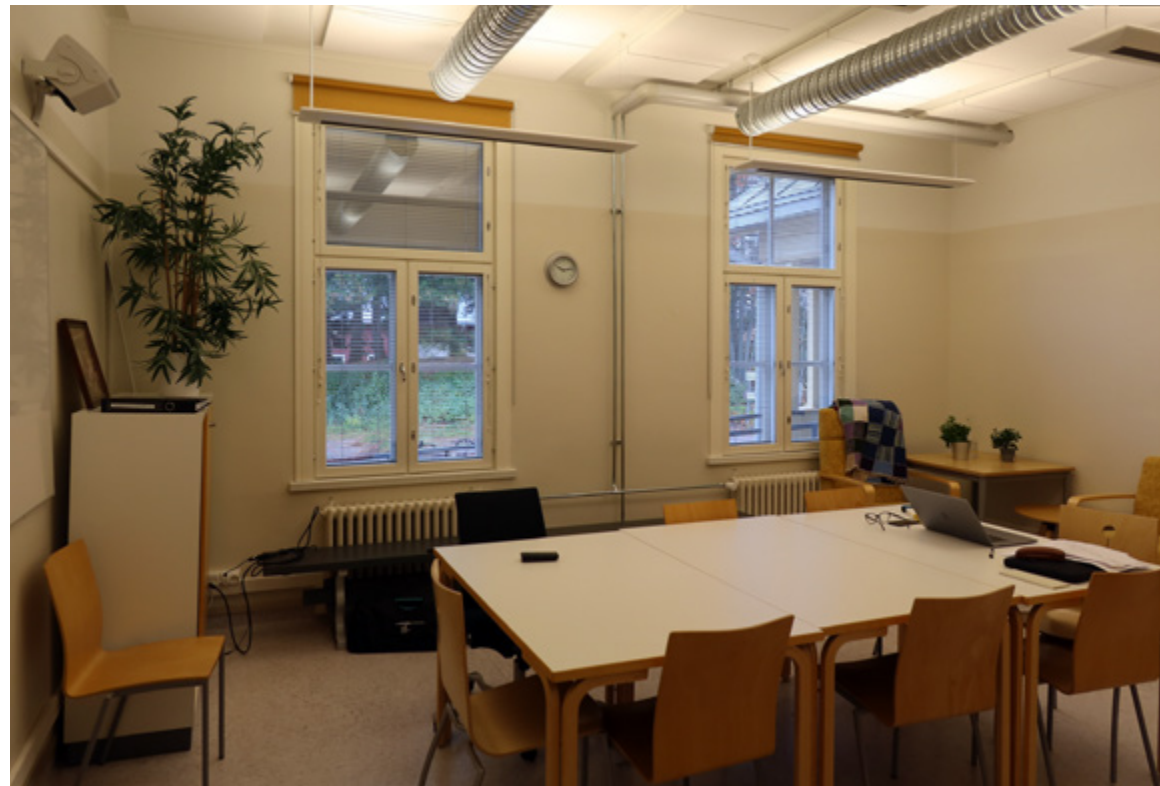
- 1.–2. Keittiö- ja taukutilassa on kolme korkeampaa ikkunaa. Tilassa on kattopalkki ja pilari vanhan väliseinän kohdalla. Keittiö on sijoitettu omaan syvennykseensä.
- 3.–4. Monitoimitilassa on uudenmallisia irtokalusteita, valkoinen taulu, projektori sekä seinään kiinnitetyt kaiuttimet.
- 5.–6. Toimistohuoneissa on uudenmallisia kattovalaisimia sekä paikoittain alaslaskettu katto.
7. Myöhemmin rakennetuissa märkätiloissa on laatoitetut seinät sekä eriaikaisia vakiomallisia kalusteita ja varusteita.

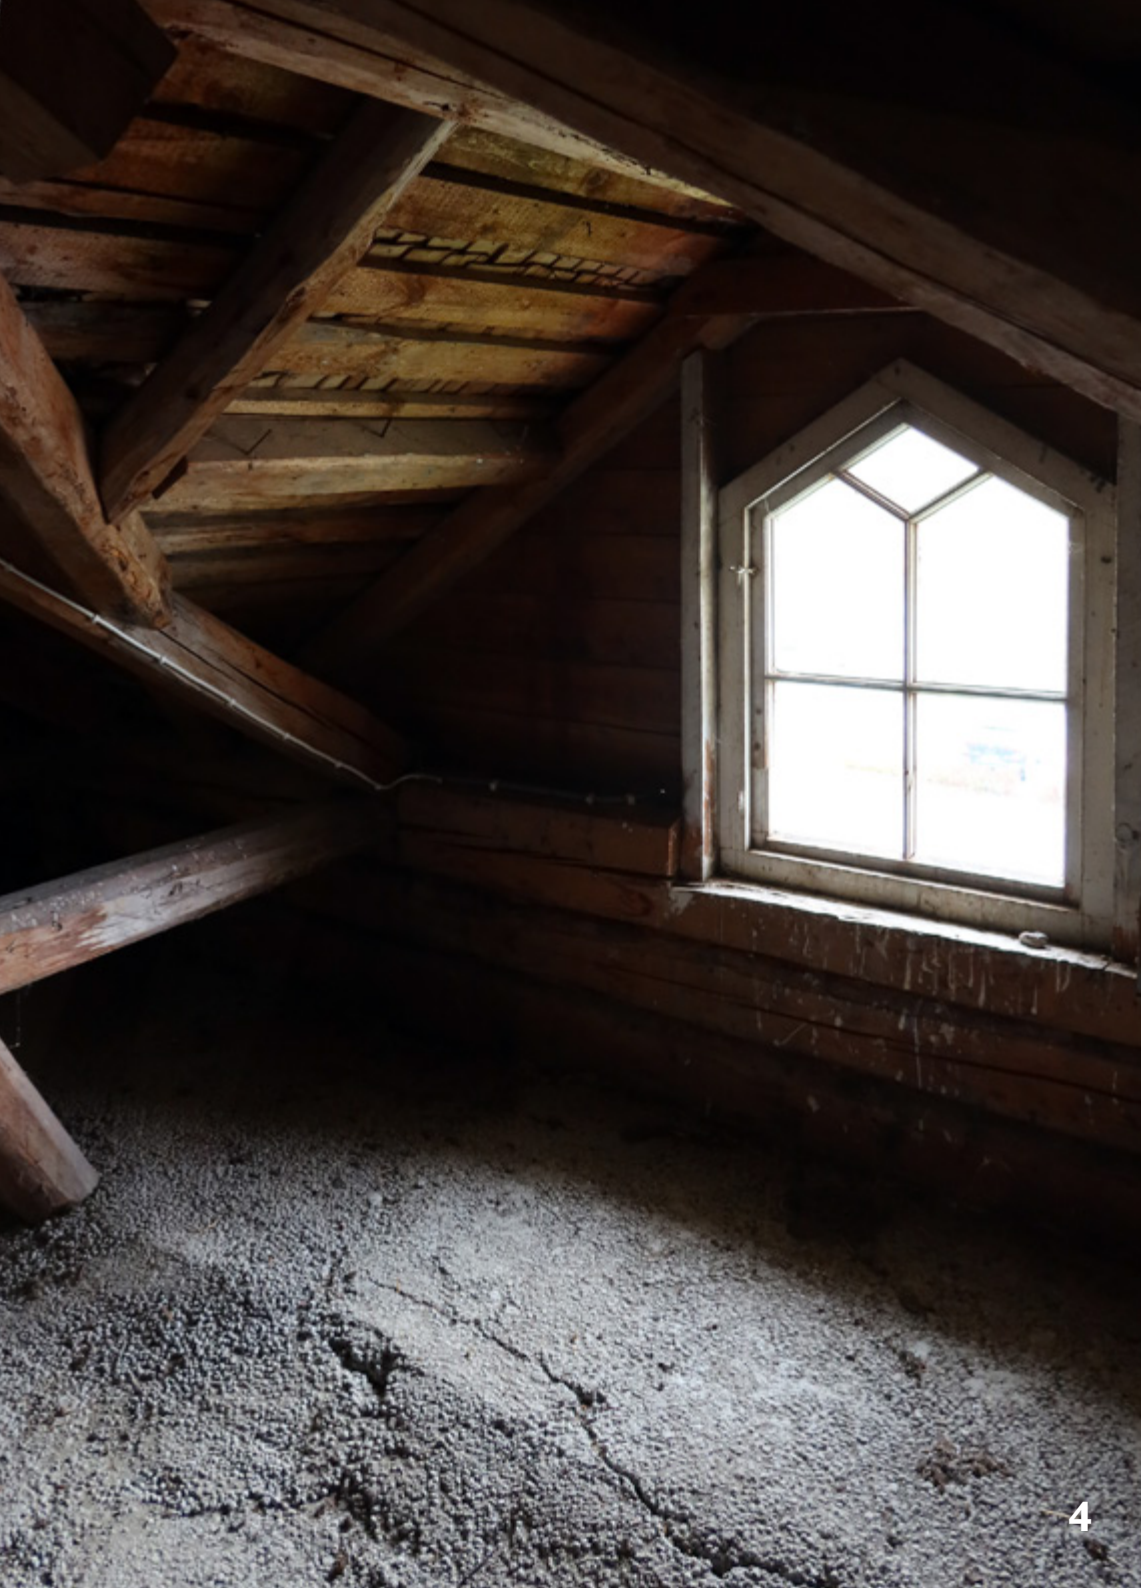
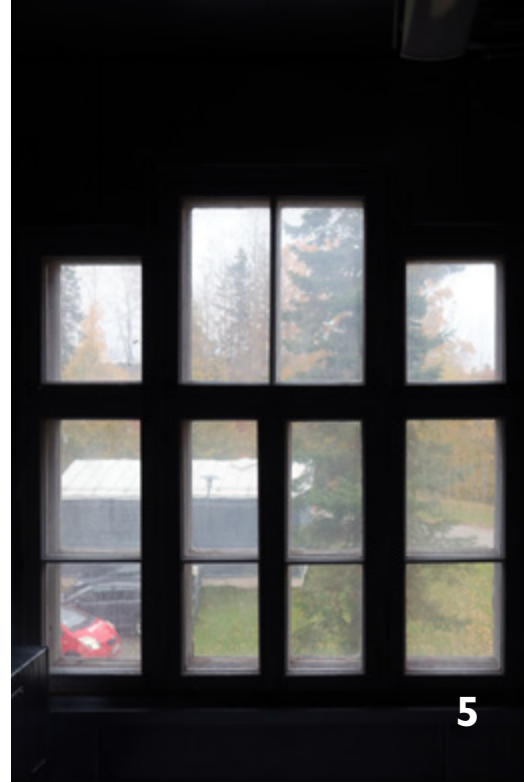
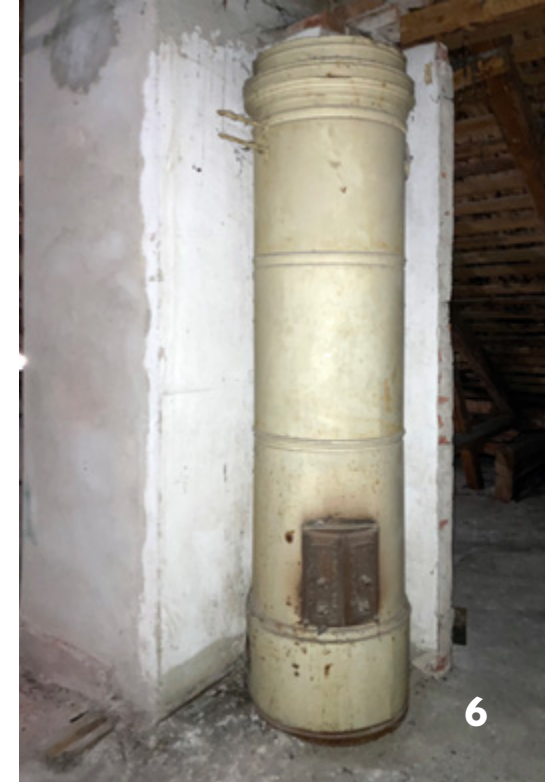
4.–6. Ullakon avonaisessa tilassa on kivinen palopermanto ja isokokoisia iv-kanavoita. Hirsiseiniä yläosat, päädyn lautaseinä ja vesikaton kantavat puurakenteet ovat näkyvissä. Aluslaudoituksen yläpuolella näkyy vanha pärekatto. Kolmiopäätyjen viisikulmaiset pienet ikkunat, joissa on vuosisadan alun sirot lasituslistat, ovat säilyneet. Tilan molemmissa päädyissä oli alun perin lämmitettäviä asuinhuoneita. Toinen niistä on säilynyt ja toimii nykyisin iv-konehuoneena. Huoneen alkuperäiset hirsiseinät ja koristeellinen suuri ikkuna ovat säilyneet. Eteläpäädyn huone on purettu todennäköisesti 1930-luvun laajennuksen yhteydessä. Vanha pönttöuuni sekä osa jalkalistasta on säilynyt. Tilasta on pääsy Kiviosan vintille.
