SIPOON SENIORIKESKUS

SIBBO SENIORCENTER | SUPPEA RAKENNUSHISTORIASELVITYS

ARKKITEHDIT FREESE & SCHULMAN 2024

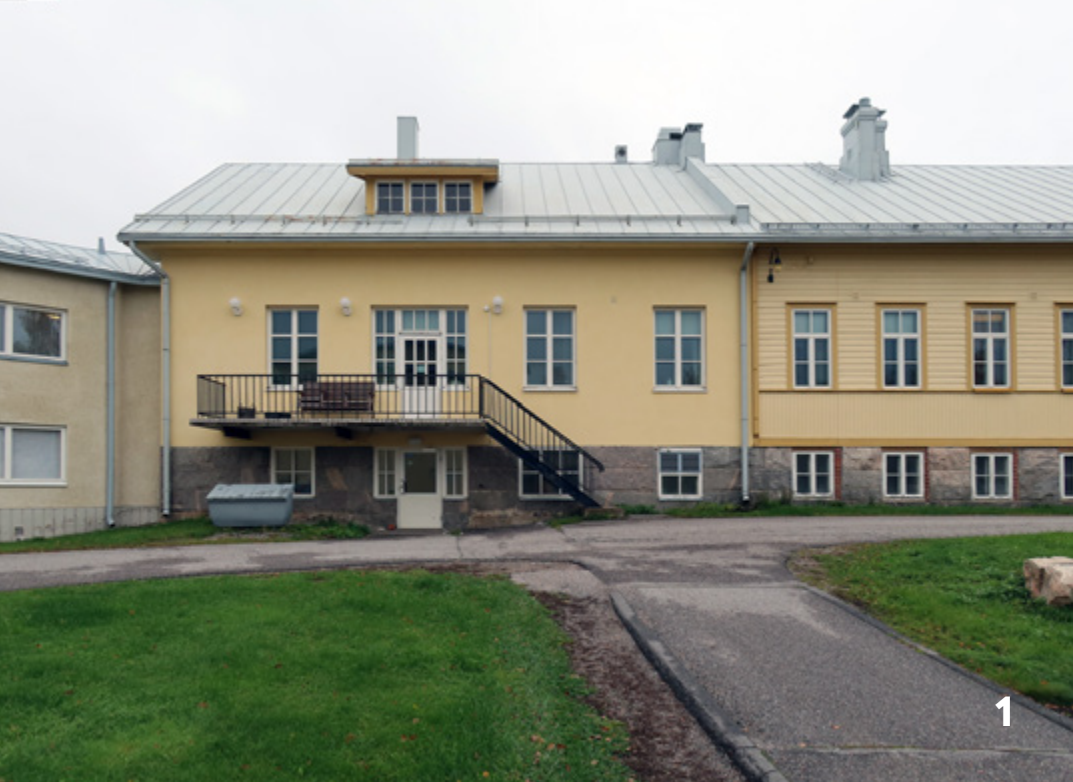
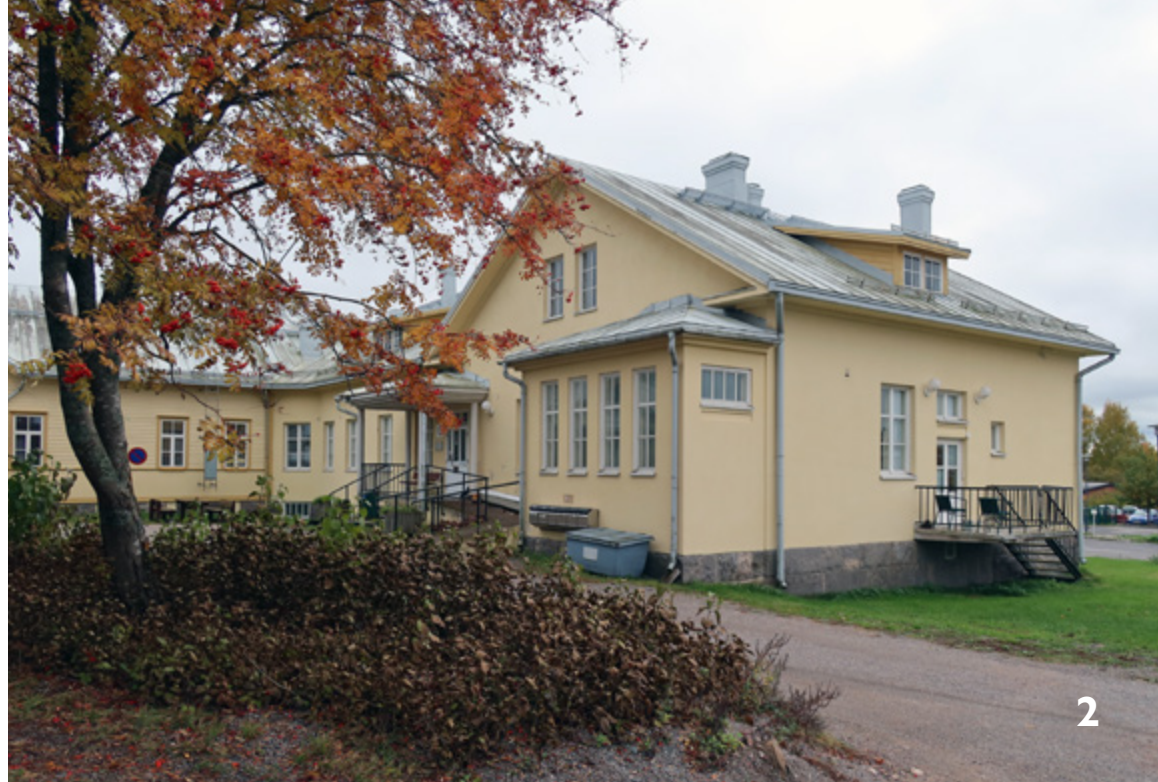
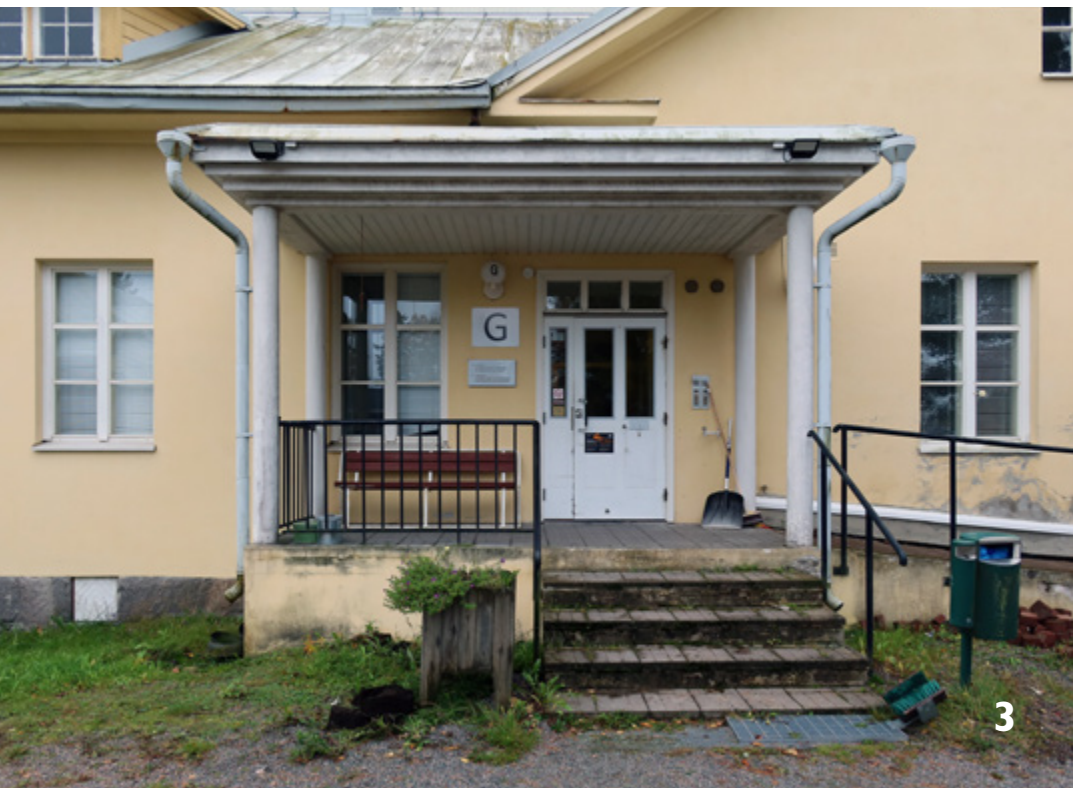
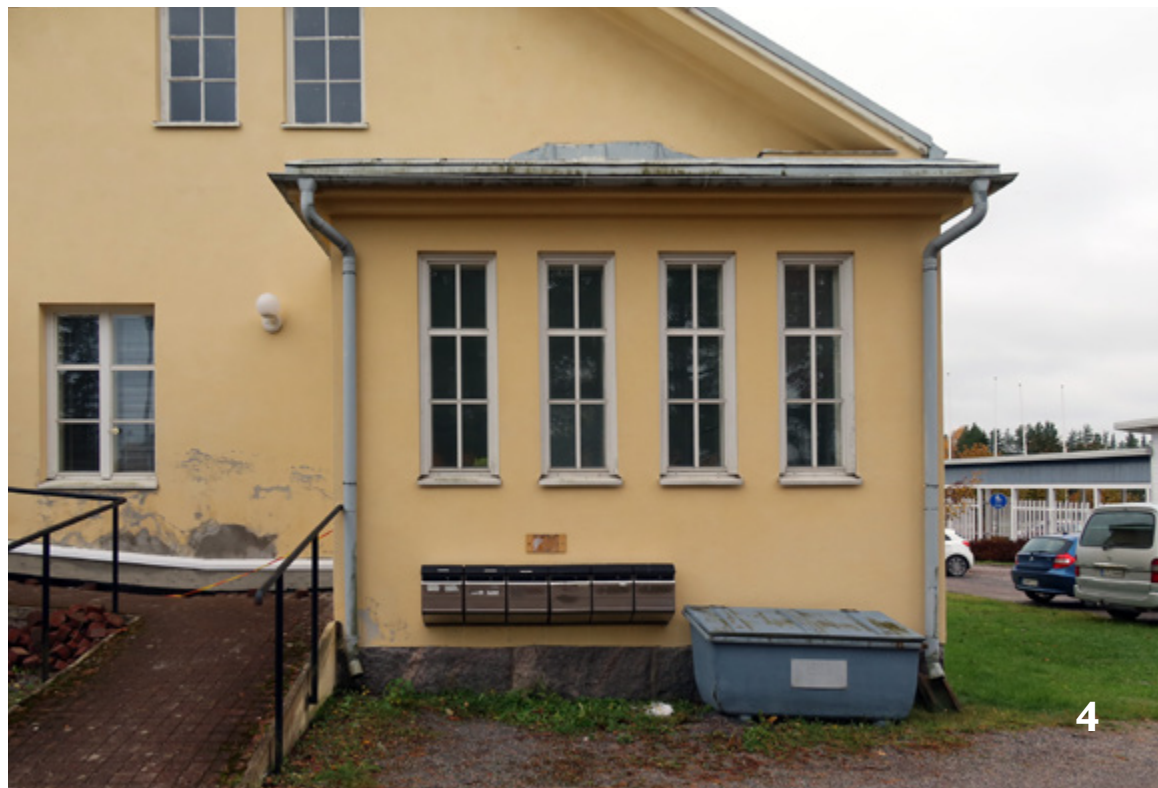
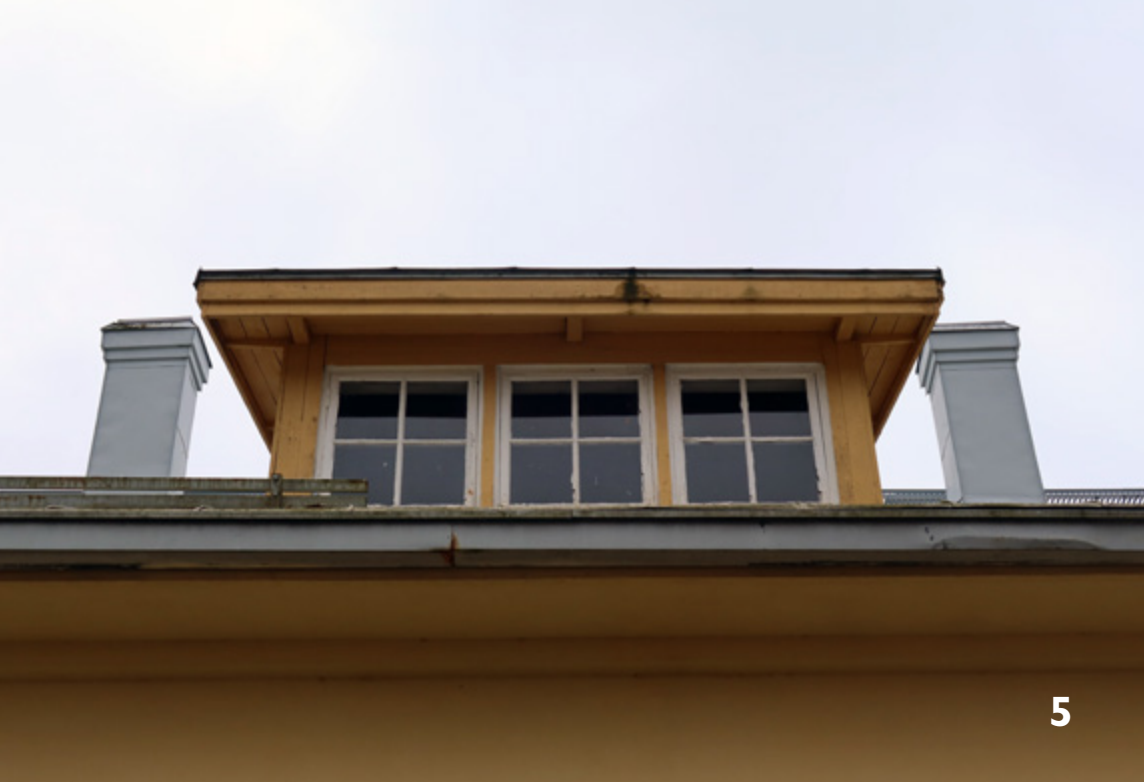
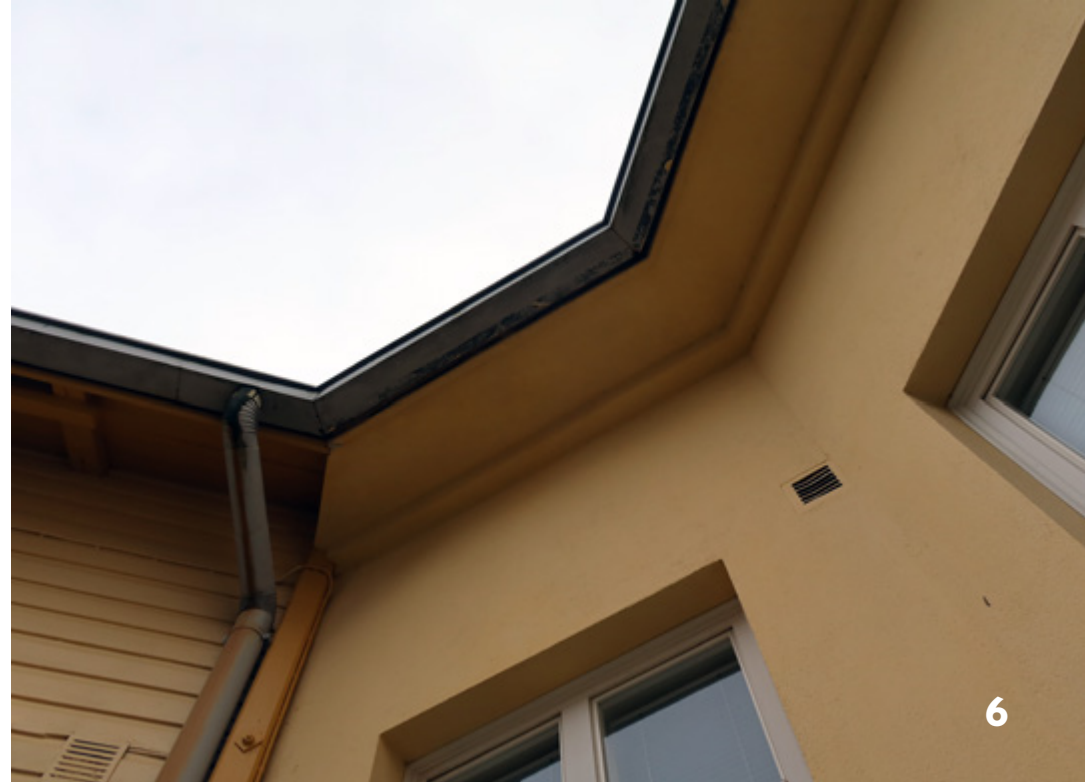
1. Itäjulkisivussa jatkuu Puuosan säännöllinen aukotus.
- 2.–4. Kiviosa ja Puuosa muodostavat L-muotoisen rakennusmassan. Myöhemmin rakennetun pääsisäänkäyntikatoksen ulkomuoto ja detaljit mukailevat alkuperäistä arkkitehtuuria. Alkuperäinen kuisti toimii nykyisin varastona.
- 5.–7. Kiviosa ja Puuosa liittyvät saumattomasti toisiinsa, mutta julkisivumateriaali vaihtuu. Kattolyhdyn ikkunat ovat mahdollisesti alkuperäisiä. Parvekkeen lattia on päällystetty erivärisillä laatoilla. Kaiteena on mustaksi maalattu pinnakaide.

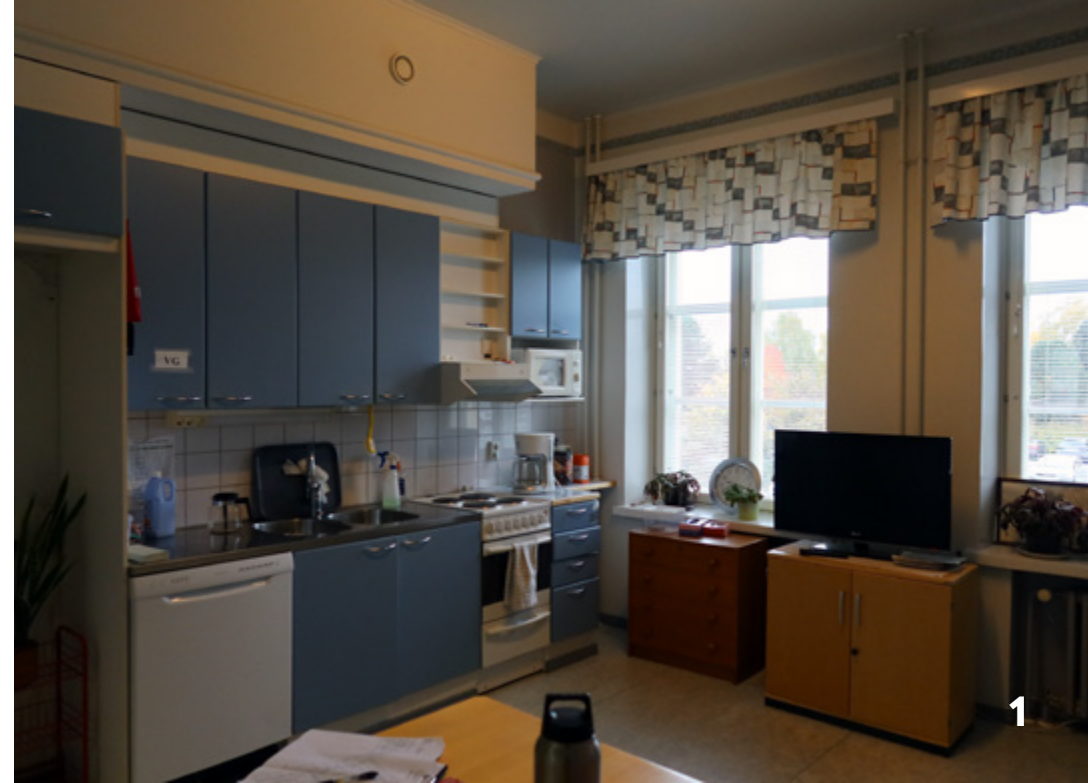
- 1.-3. Ryhmäasunnon yhteisessä keittiössä on vakiomallisia valkoisia ja harmaansinisiä kiintokalusteita. Käytävä johtaa länsiparvekkeelle. Asuinhuoneet on pääsääntöisesti tapetoitu. Tapettiväri ja -kuosi vaihtelee huoneittain.

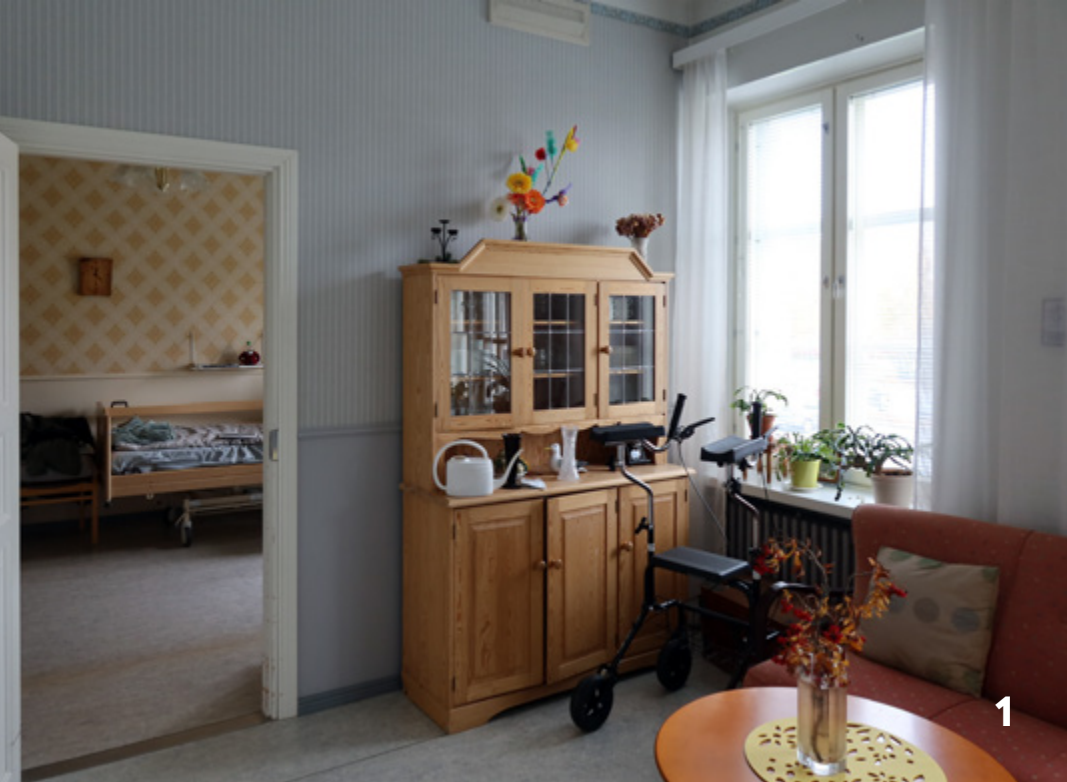
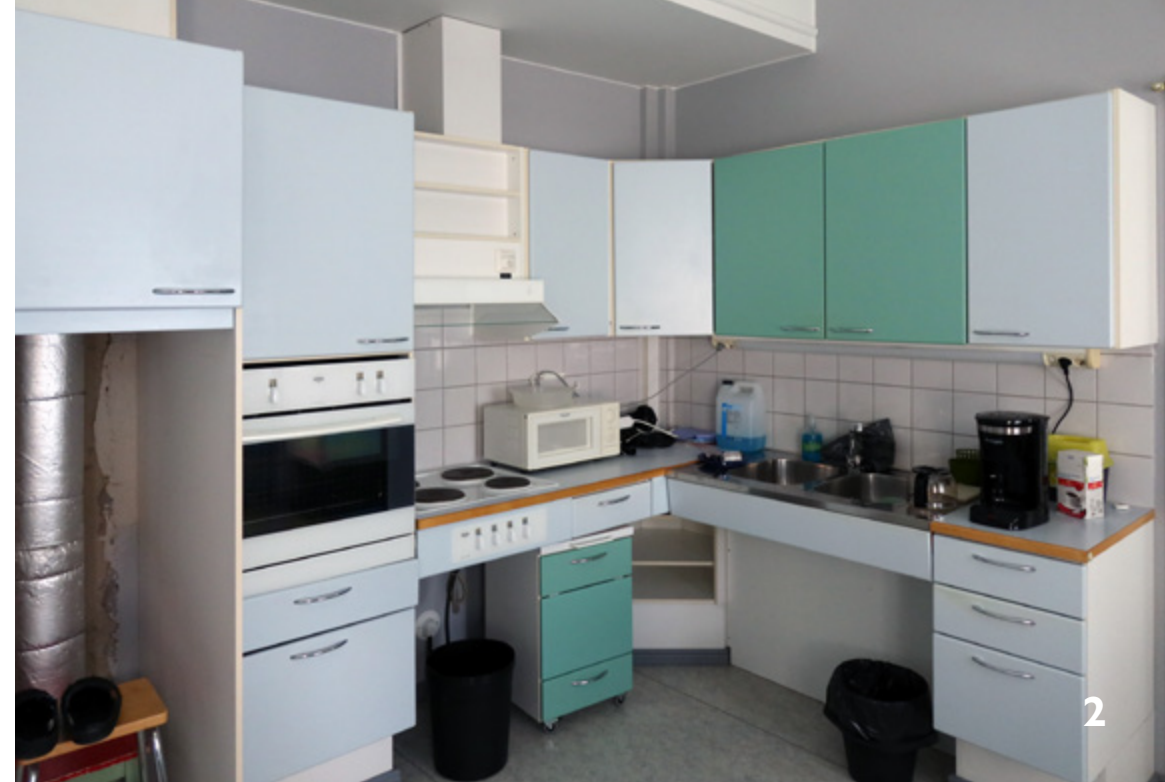
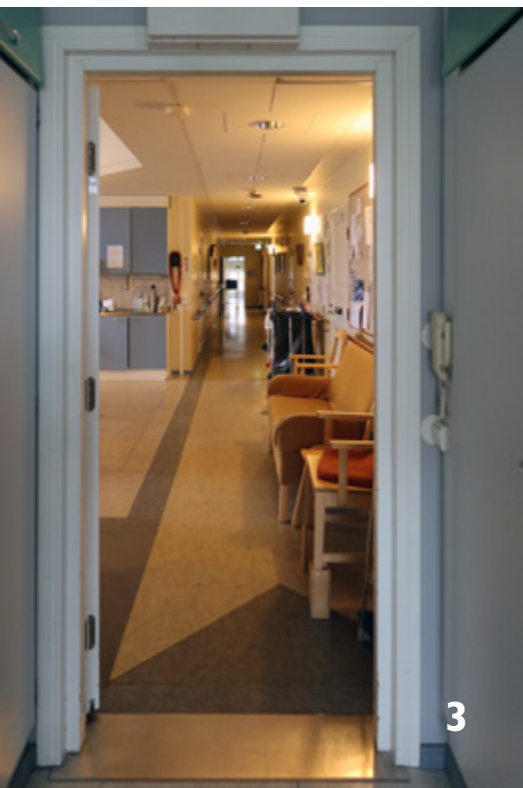
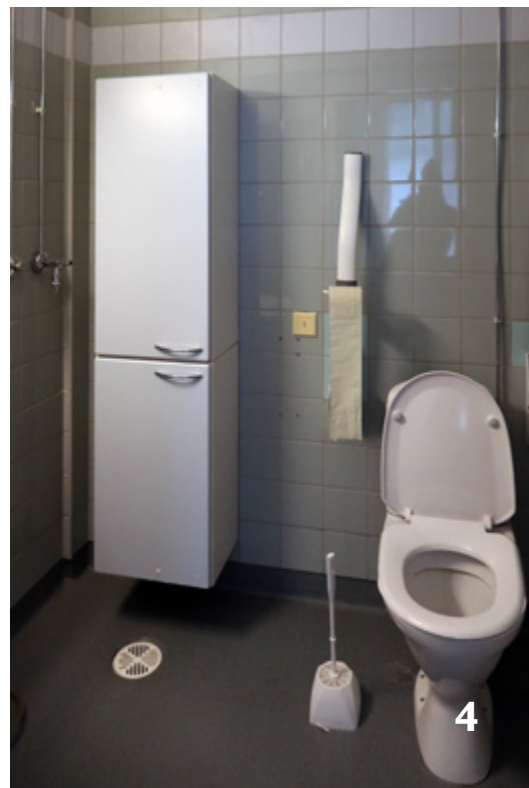
- 1.-4. Itäpäädyssä on kahden hengen palveluasunto, jolla on yhteinen olohuone ja keittokomero. Asunnossa on myös oma parveke.
- 5.-7. Sisätiloissa on säilynyt alkuperäisiä ikkunapenkkejä. Ikkunasmyygin sivuosat on maalattu kiiltävällä valkoisella maalilla, joka heijastaa valoa sisätiloihin. Ikkunoiden alapuolella on paikoin pattersyvennykset, joissa on alkuperäiset maalatut valurautapatterit.

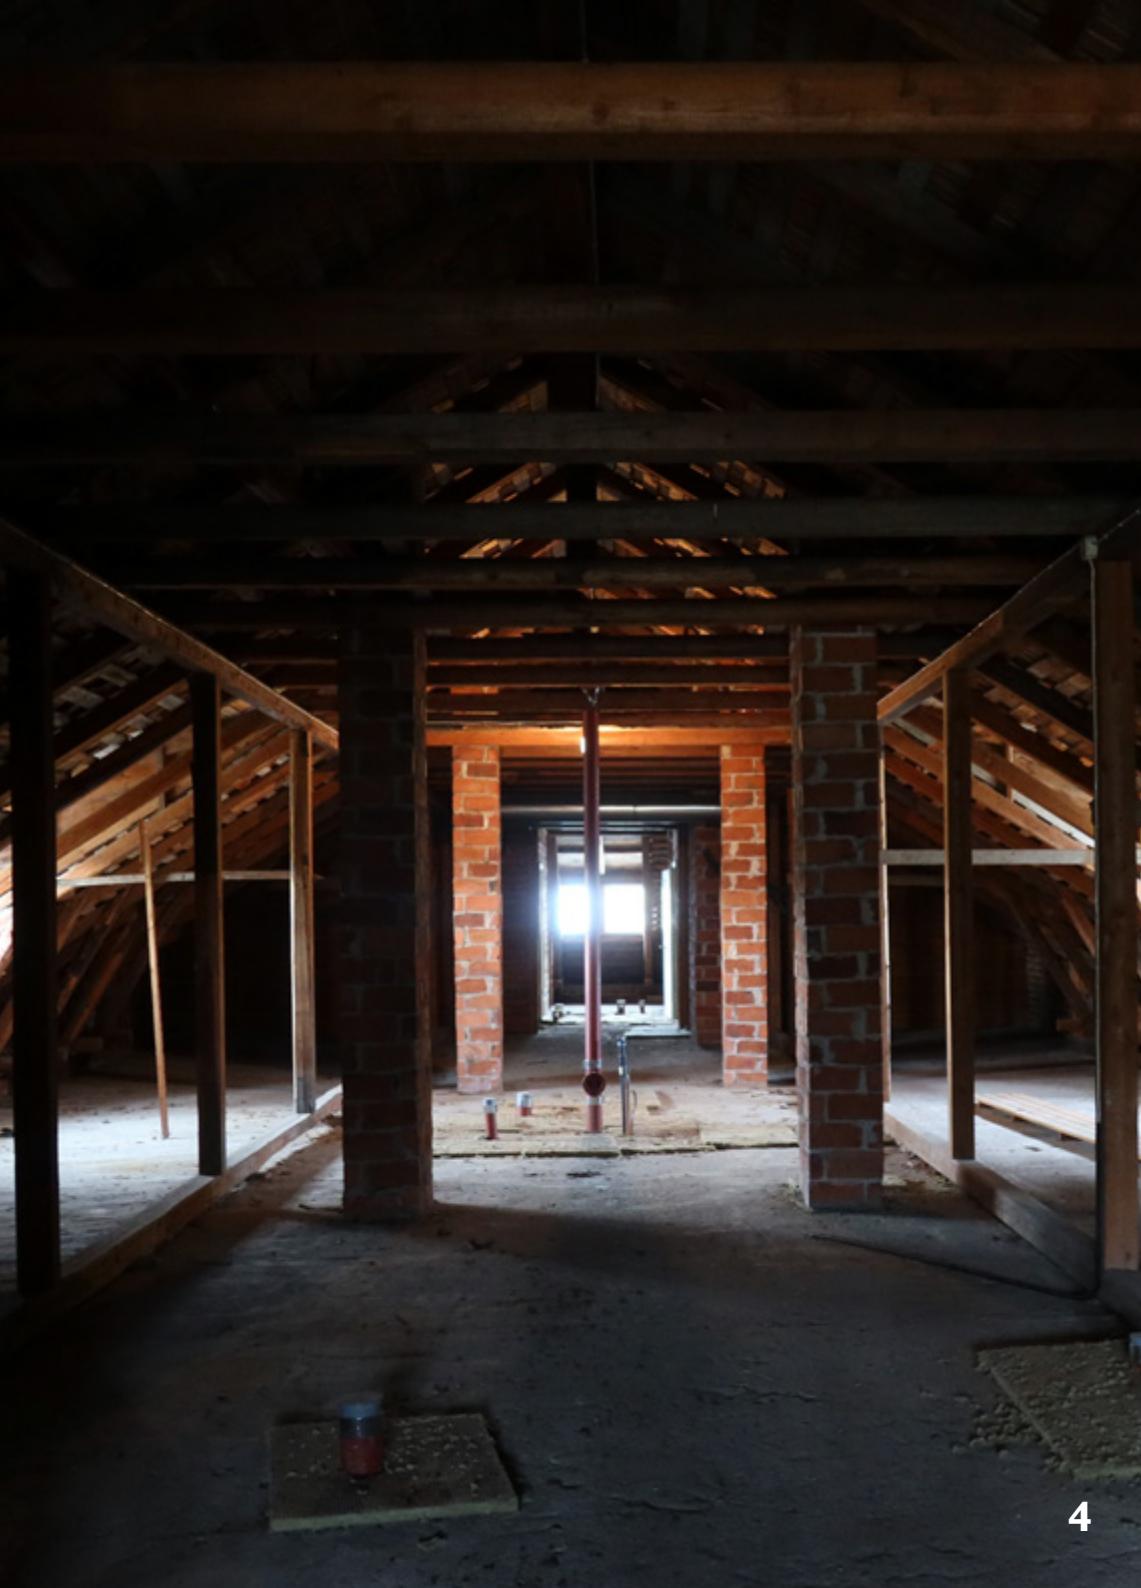
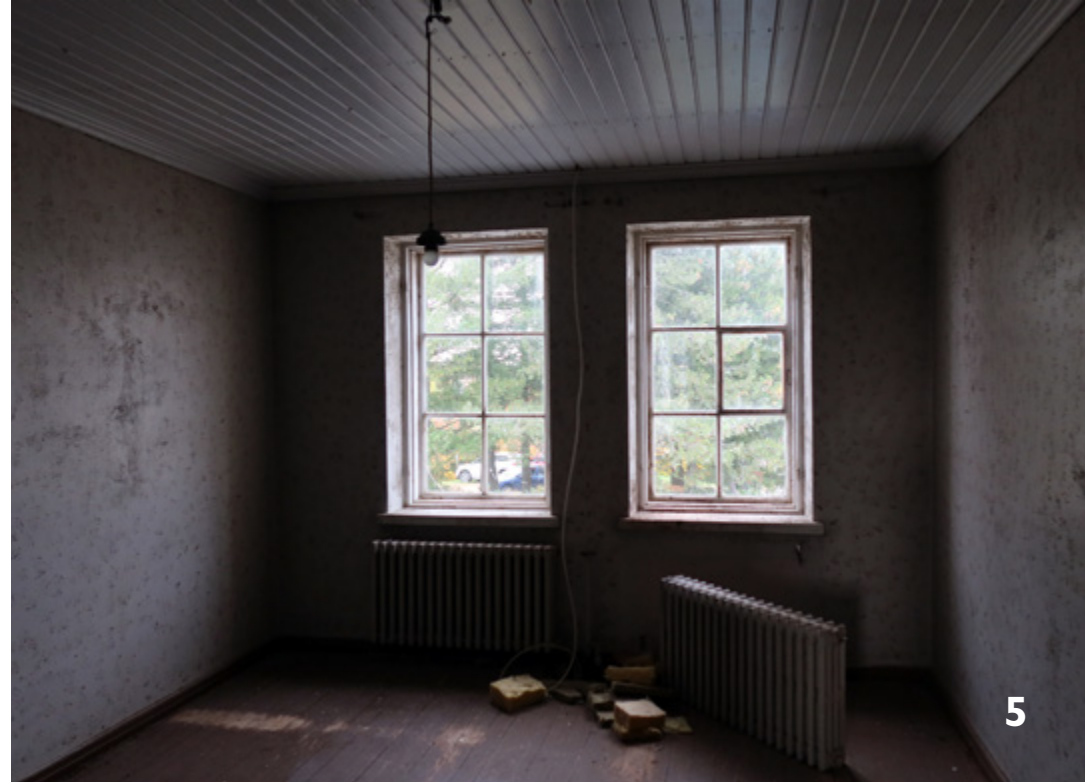
- 4.–5. Ullakolle on kulku ainoastaan Puuosan vintin kautta. Se on pääosin kylmää käyttämätöntä avotilaa. Poikkipäätyjen kohdalla oli alun perin kolme asuinhuonetta. Huoneiden tilahahmot ja pintamateriaalit ovat säilyneet. Huoneissa on maalattu laotalattia ja puinen kattopaneeli. Ikkunat ja puupeiliovet ovat todennäköisesti alkuperäisiä. Huoneissa on myös vanhanaikaiset valurautaiset lämmityspatterit sekä kiinteä komero. Avovintillä on säilynyt kolme puurakenteista komeroa, jotka ilmeisesti olivat asuinhuoneiden käytössä.

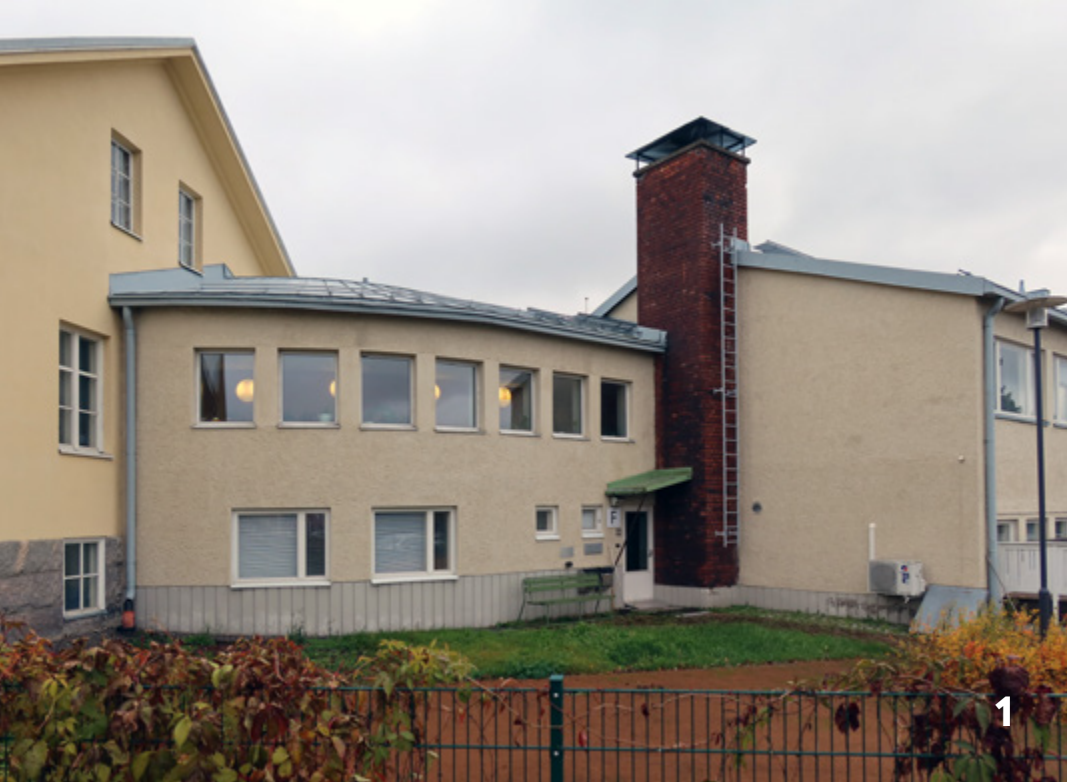
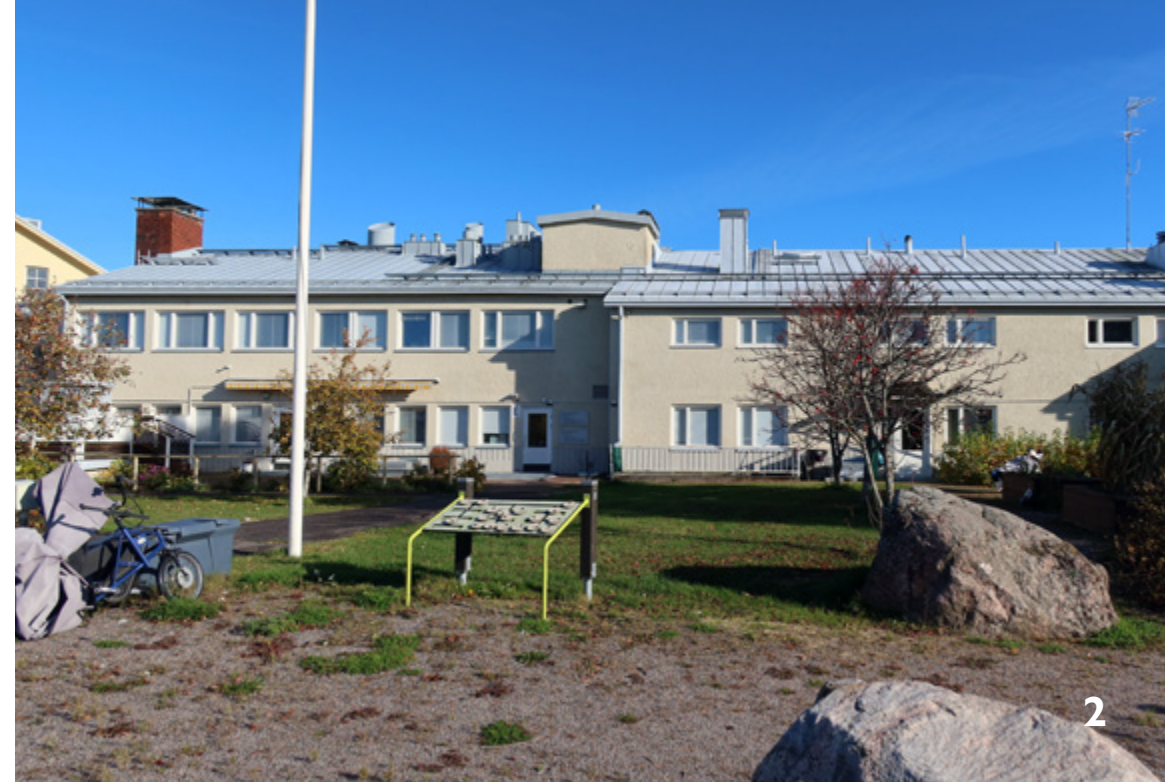
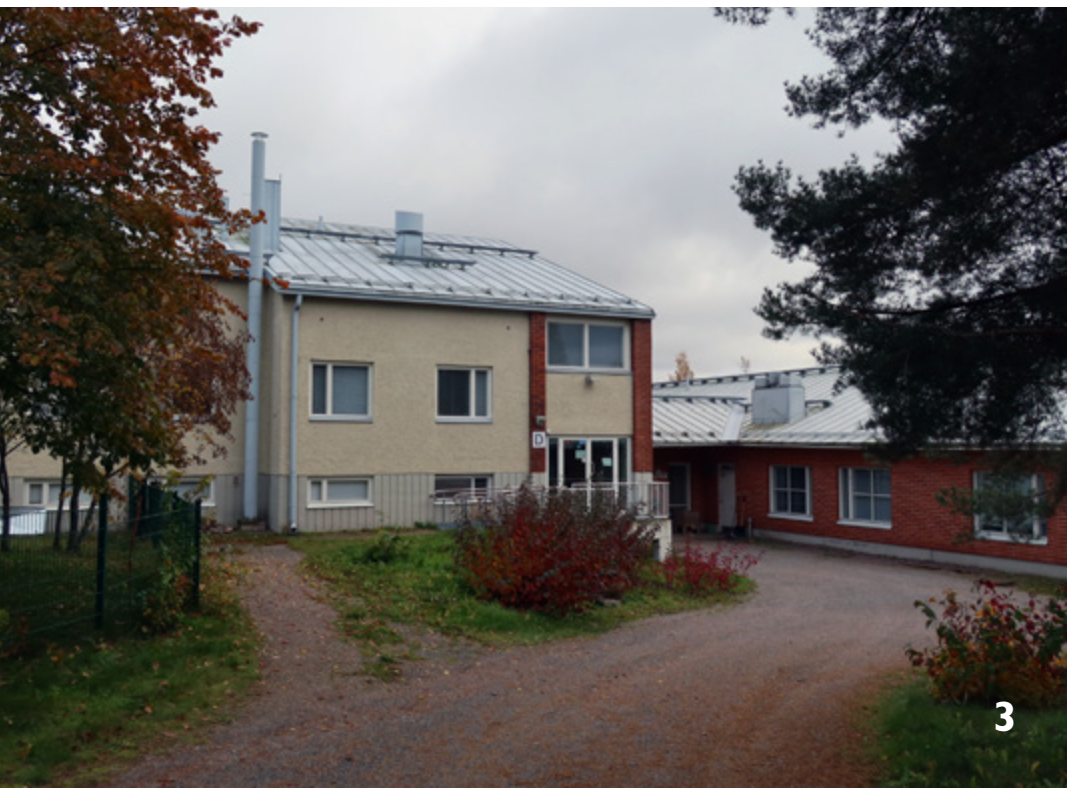
- 1.–3. Pihanpuoleinen julkisivusommitelma on vaihteleva. Kaikki ikkunat on uusittu vanhan mallin mukaan. Osasta tiloista on suora yhteys aidatulle pihalle. Punatiliippiu muodostaa voimakkaan pystysuuntaisen aiheen. Kiviosan ja Keskiosan välisessä osassa on kaareva ulkoseinä. Myöhemmät lisäykset, kuten esimerkiksi rampit ja kaiteet, ovat vaikuttaneet kielteisesti rakennuksen ulkohahmoon. Eteläpääty liitettiin 1990-luvulla laajennukseen.
- 4.–6. Pääsisäänkäynnin iso kello on uusittu. Oven edustalla on mustaa liuskekiveä. Alkuperäiset puiset ulko-ovet ovat paikoittain säilyneet ja osassa on 1950-luvun vetimet. Kellarissa on säilynyt alkuperäisiä puuikkunoita.

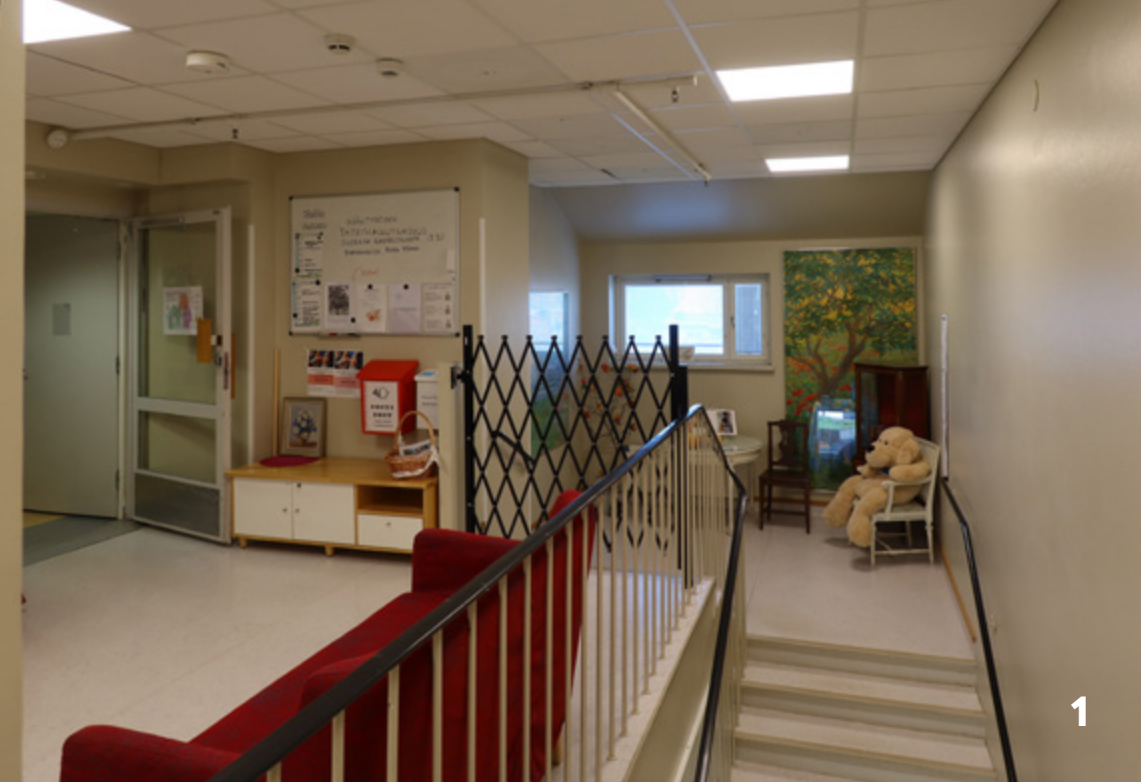
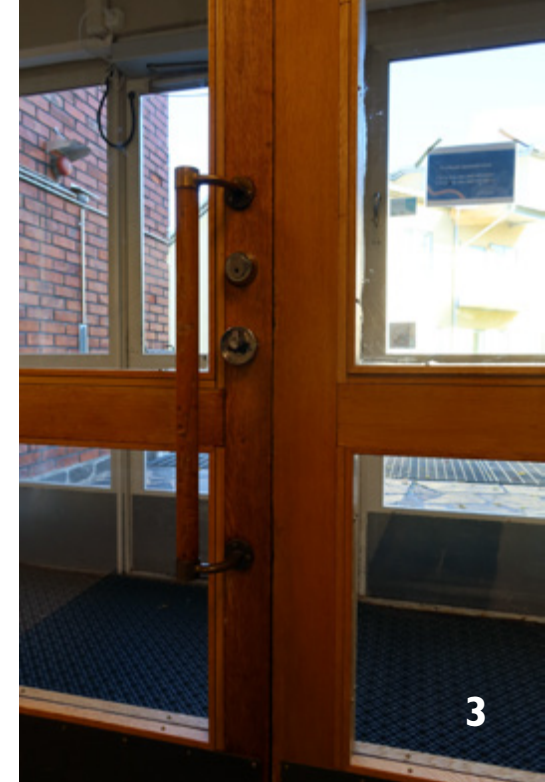
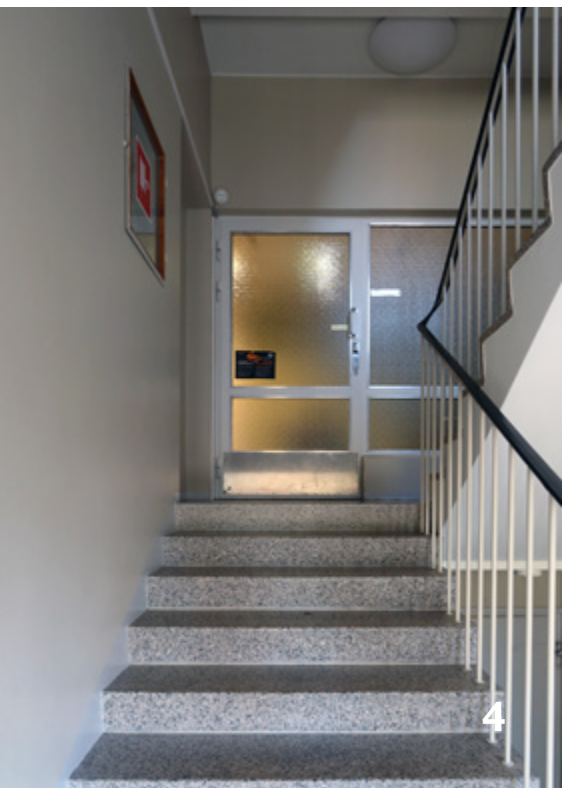
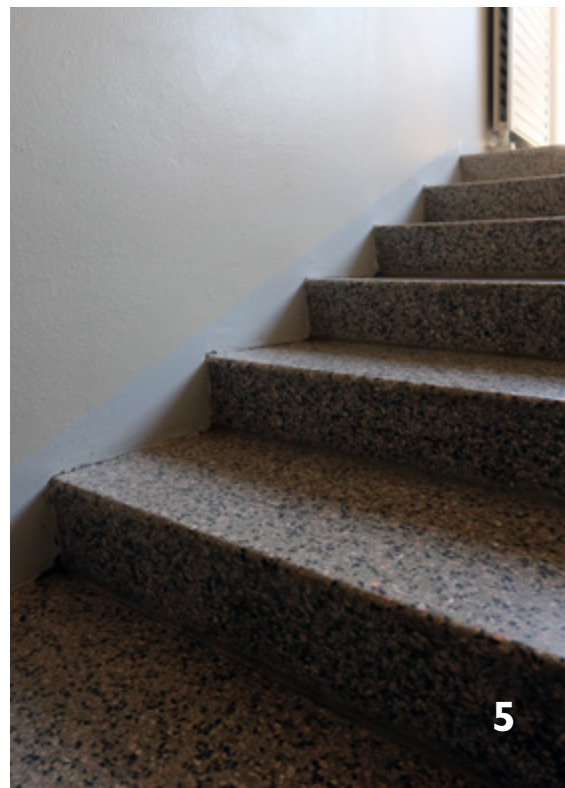
- 1.–3. Sisäntuloaulan portaan askelmat ovat mosaiikkibetonia. Etureunassa on muovinen liukueste. Alkuperäisen kaiteen pystypinnat on maalattu valkoisiksi ja käsijohde on päällystetty mustalla muovilla. Pääporras jatkuu avonaisena toiseen kerrokseen. Länsipuolella katto seuraa vesikaton muotoa ja taittuu ulkoseinään päin. Toisen kerroksen aulatila on muutettu.
- 4.–5. Sivuportaan leveys on noin 1,3 m. Askelman nousu on 130 mm ja etenemä 315 mm. Jalkalistana on maalattu kaista. Porrashuoneessa on säilynyt alkuperäisiä paloposteja, ilmanvaihtoventtiilejä sekä lämmityspattereita.

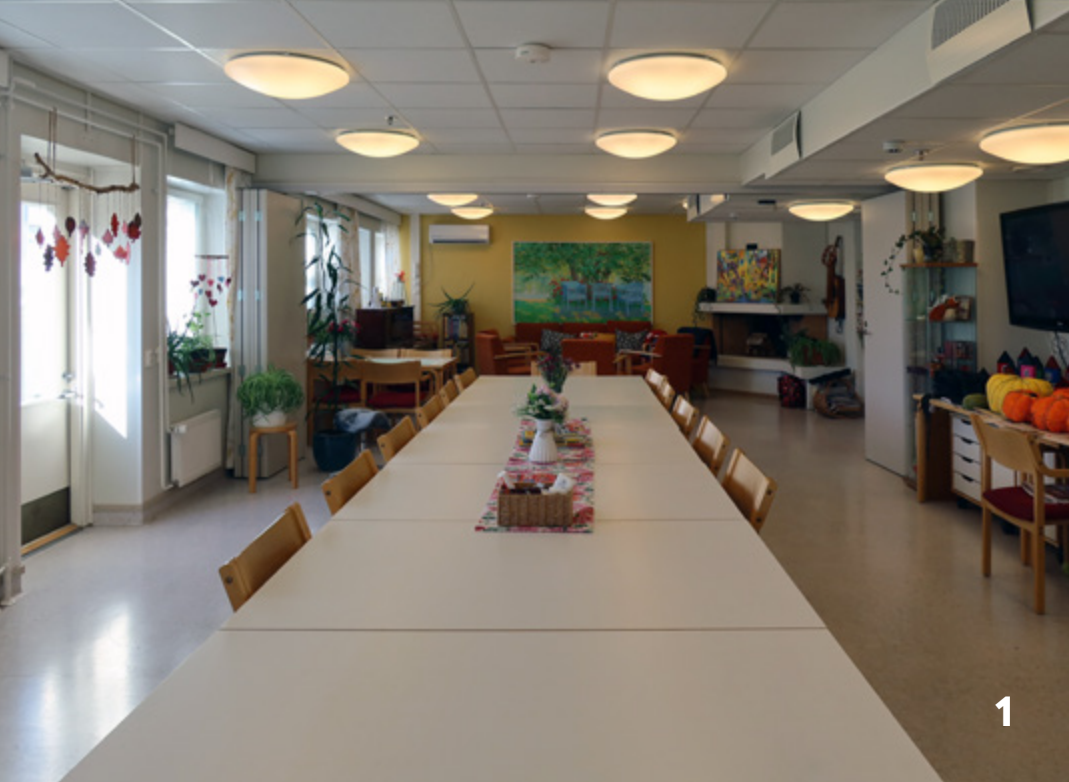
1

- 1.-3. Päiväkeskuksessa on monitoimitila, harrastetila, keittiö sekä wc- ja suihkutilat. Takan paikalla oli alun perin suurkeittiön leipomon uuni.
- 4.-7. Ensimmäisen kerroksen hoivakodin ruokailutilassa on vakiomalliset keittiökalusteet. Asuinhuoneet on sisustettu vaihtelevasti. Alkuperäiset mosaiikkibetoniset ikkunapenkit ovat säilyneet. Kantavat betonipilarit toistuvat käytävällä säännöllisin välein.
8. Kivosan ja Keskiosan välisessä yhdysosassa on nykyisin kaksi palveluasuntoa. Asunnoissa on keittiö ja makuuhuone.

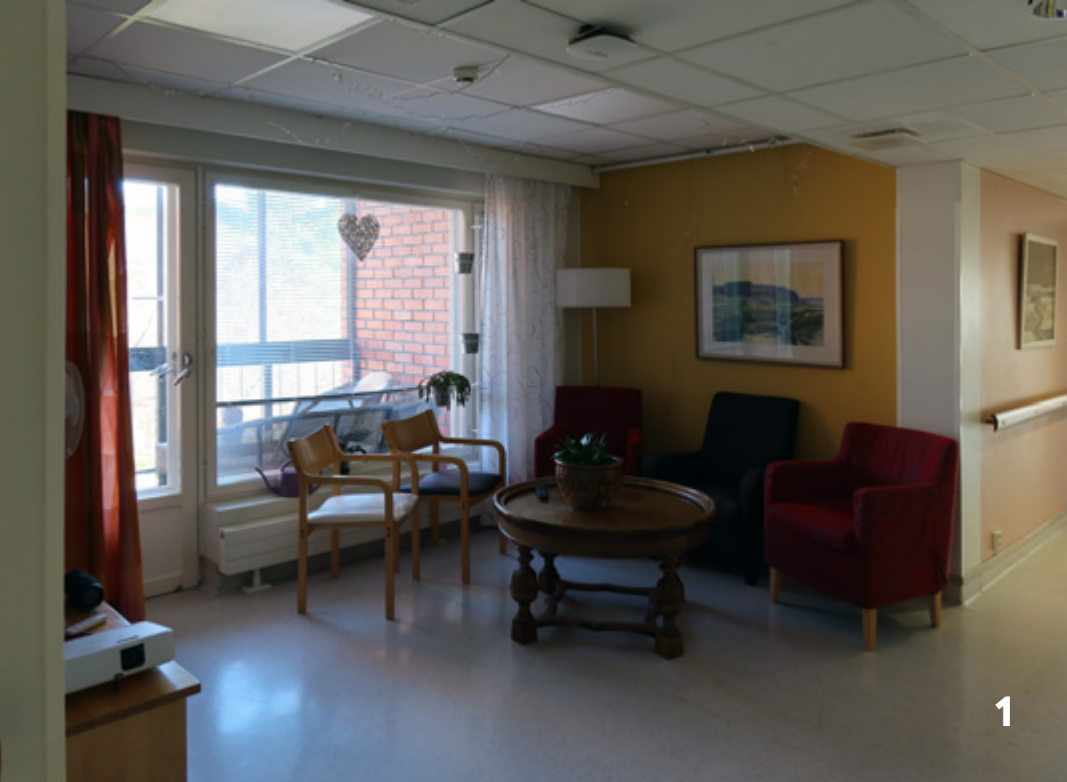
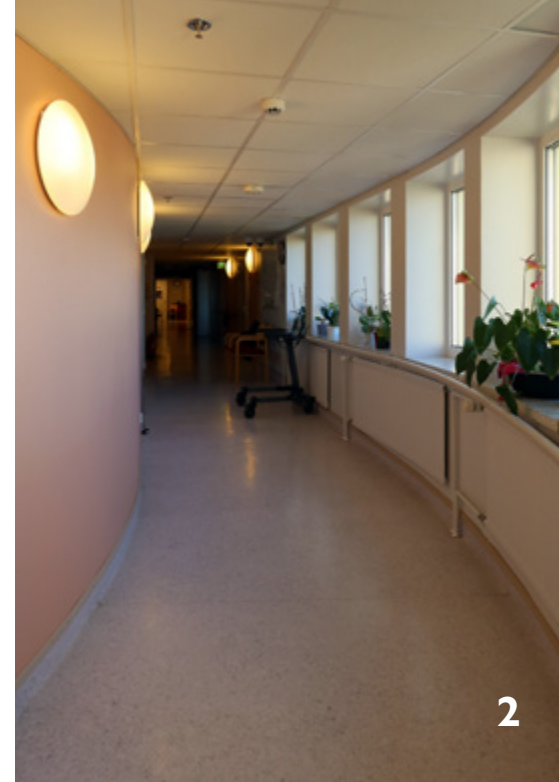
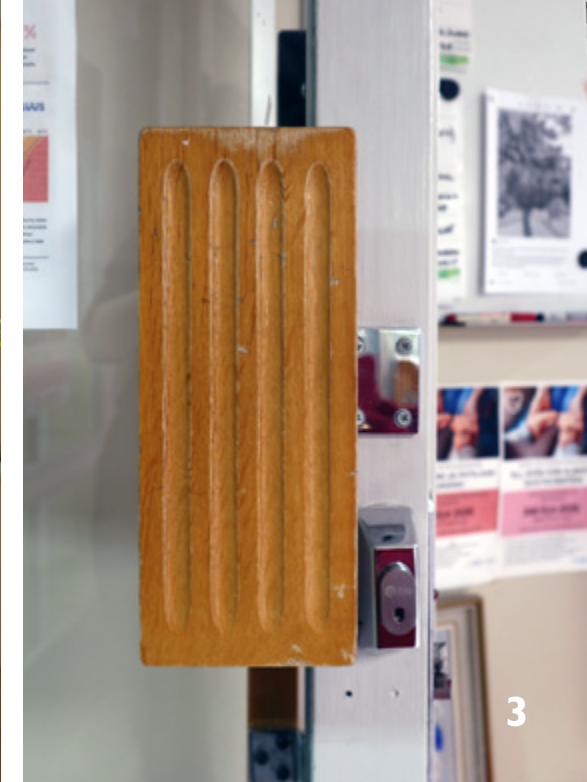
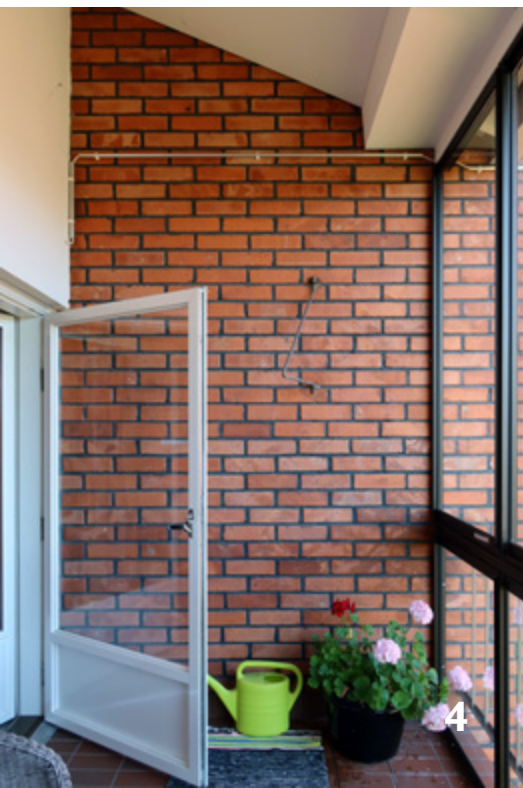
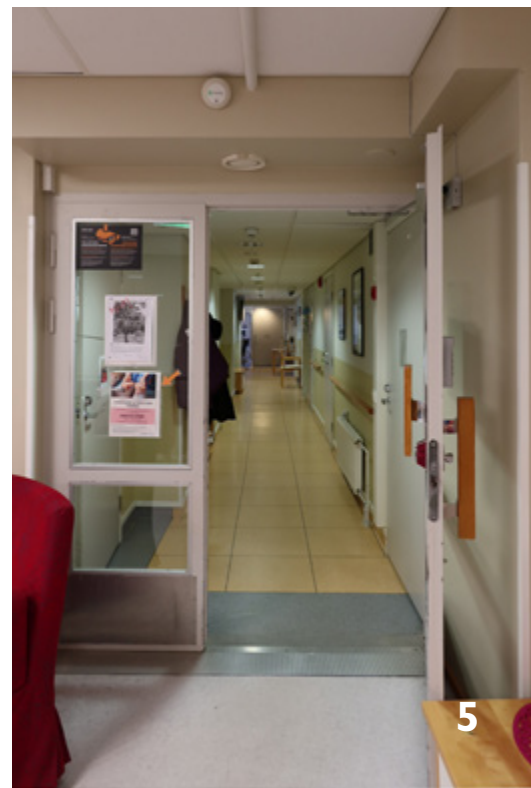
- 1.–5. Toisessa kerroksessa on pitkä käytävä, jonka varrella asuinhuoneet sijaitsevat. Käytävä jatkuu Kiviosaan asti, jossa se kaartuu kauniisti. Osa käytävän palo-ovista on alkuperäisiä ja niissä on säilynyt 1950-luvun painikkeet. Parvekkeiden kohdalla on yhteiset oleskelutilat. Parvekkeelle on lisätty lasitus ja ovi on uusittu.
