SIPOON SENIORIKESKUS

SIBBO SENIORCENTER | SUPPEA RAKENNUSHISTORIASELVITYS

ARKKITEHDIT FREESE & SCHULMAN 2024

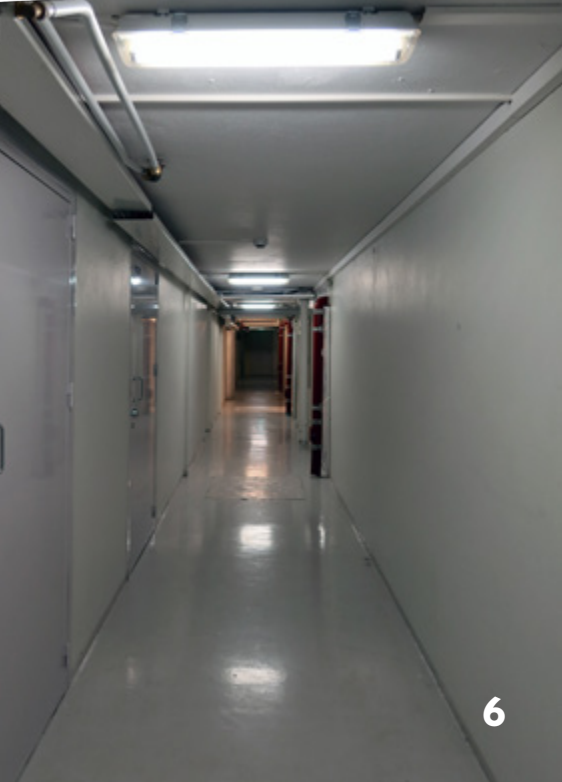
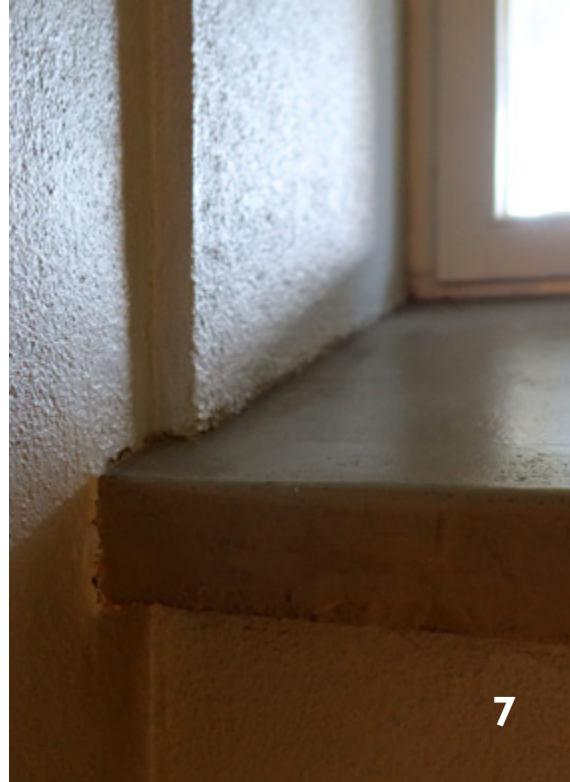
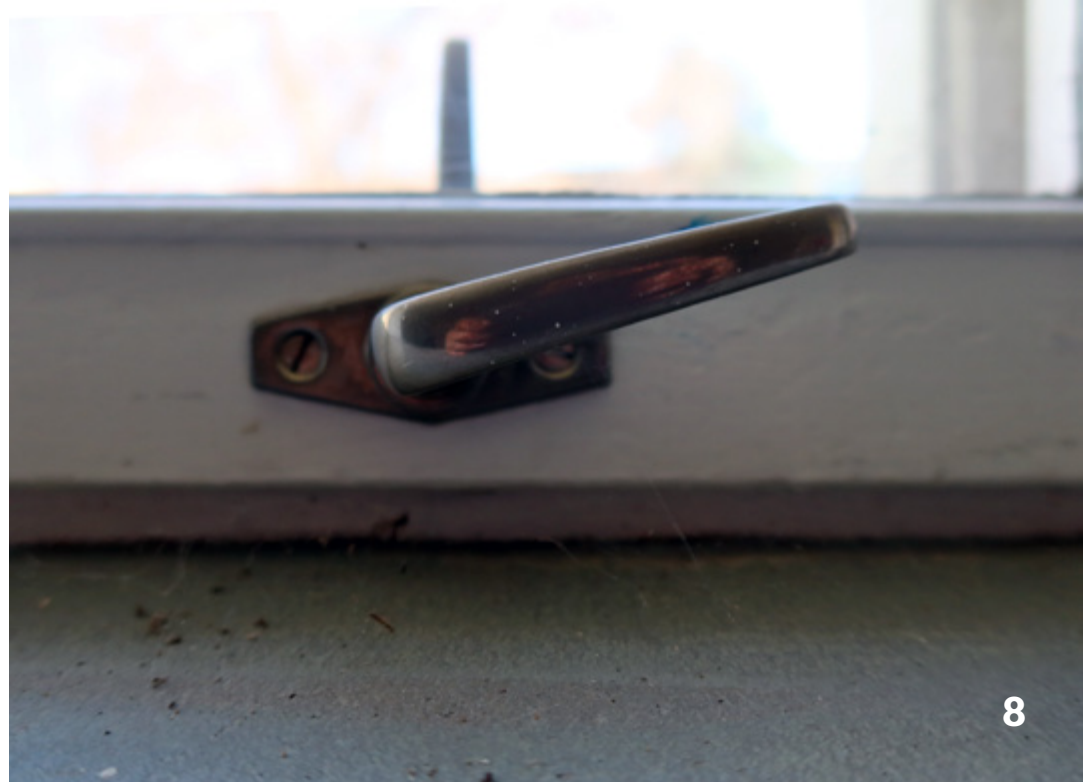
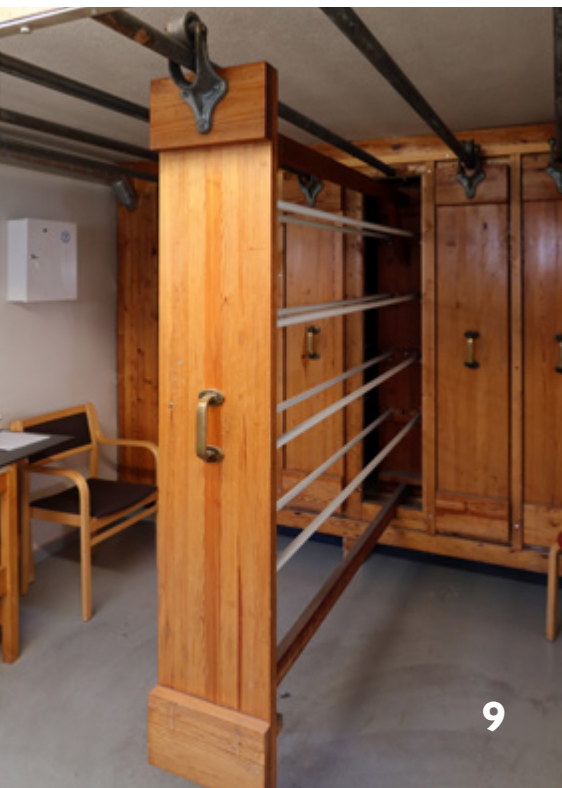
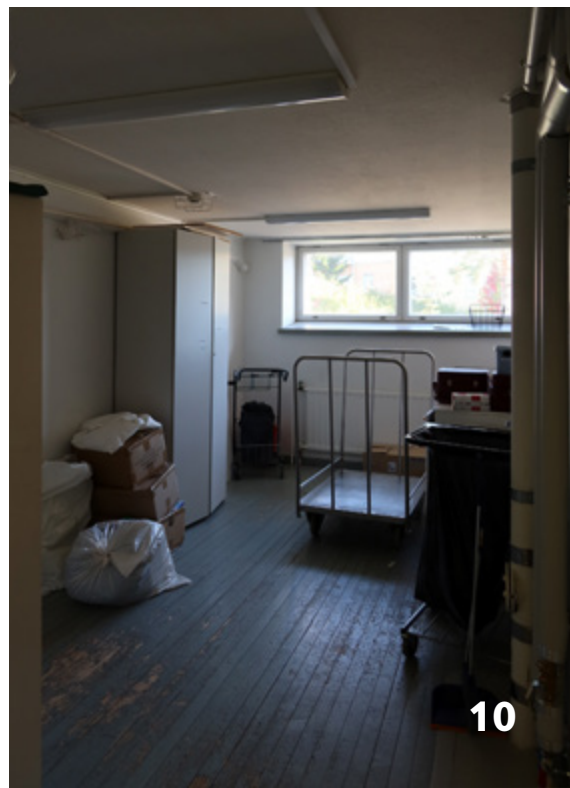
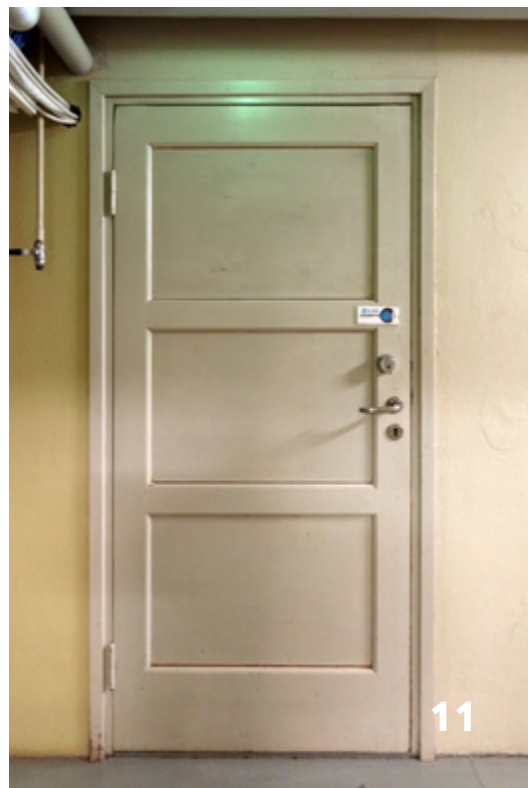
- 6.–12. Tasoerojen takia noin puolet kellarin tiloista on ikkunallisia. Ne sijaitsevat rakennuksen eteläpäässä, keskikäytävän varrella ja aukeavat molempiin suuntiin. Tiloissa on saunaosasto, henkilökunnan tiloja, varasto ja työhuoneita sekä siivousvälinehuolto. Maanalaisissa tiloissa on asuntojen irtaimistovarastoja, välinevarastoja sekä teknisiä tiloja. Alkuperäinen saunaosasto toimii nykyisin pukuhuoneena. Uusi saunaosasto rakennettiin 2000-luvulla. Askartelu- työ ja varastotilat olivat alun perin vaatehuollon tiloja. Kellarin lattia, ulkoseinät ja katto ovat pääosin betonia. Tiloissa on säilynyt paljon alkuperäisiä pintamateriaaleja sekä rakennusosia, kuten esimerkiksi ikkunoita, puupaneeliovia, laatoitus, lautalattia sekä rimapaneeli. Alkuperäisen painovoimaisen ilmanvaihdon poisto- ja tuloilmaventtiilit ovat myös säilyneet. Askartelu- ja työtiloissa on vanha kuivausteline, jossa on ulosvedettävät puutelineet.

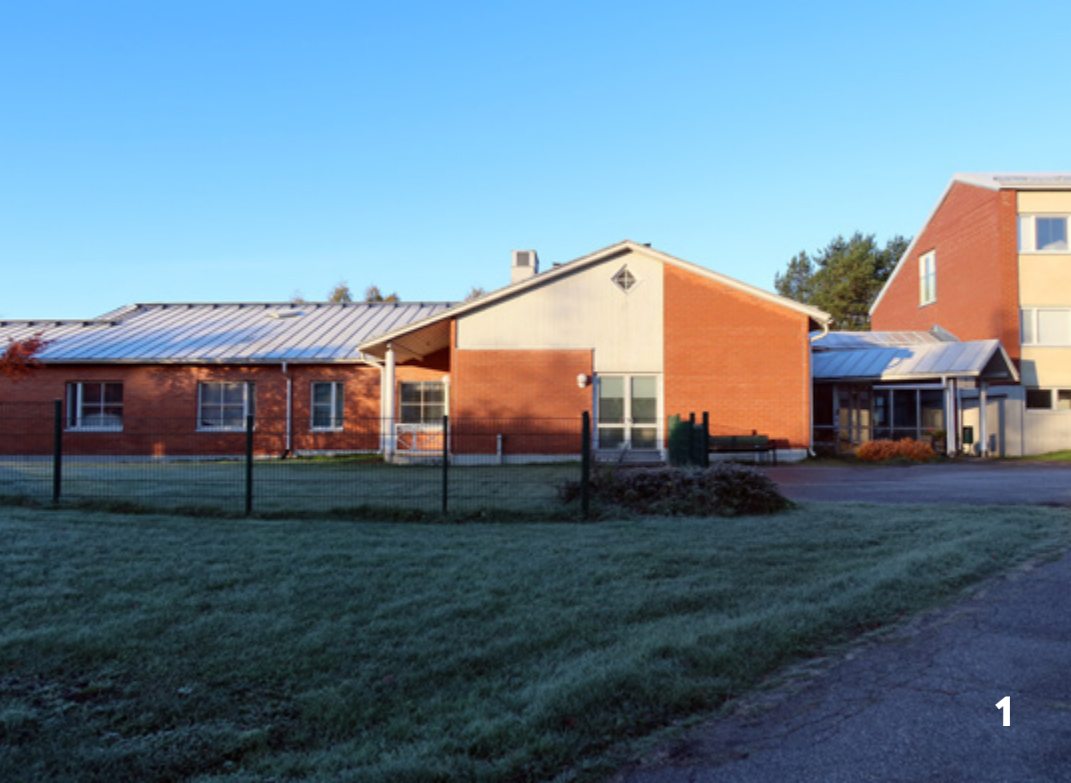
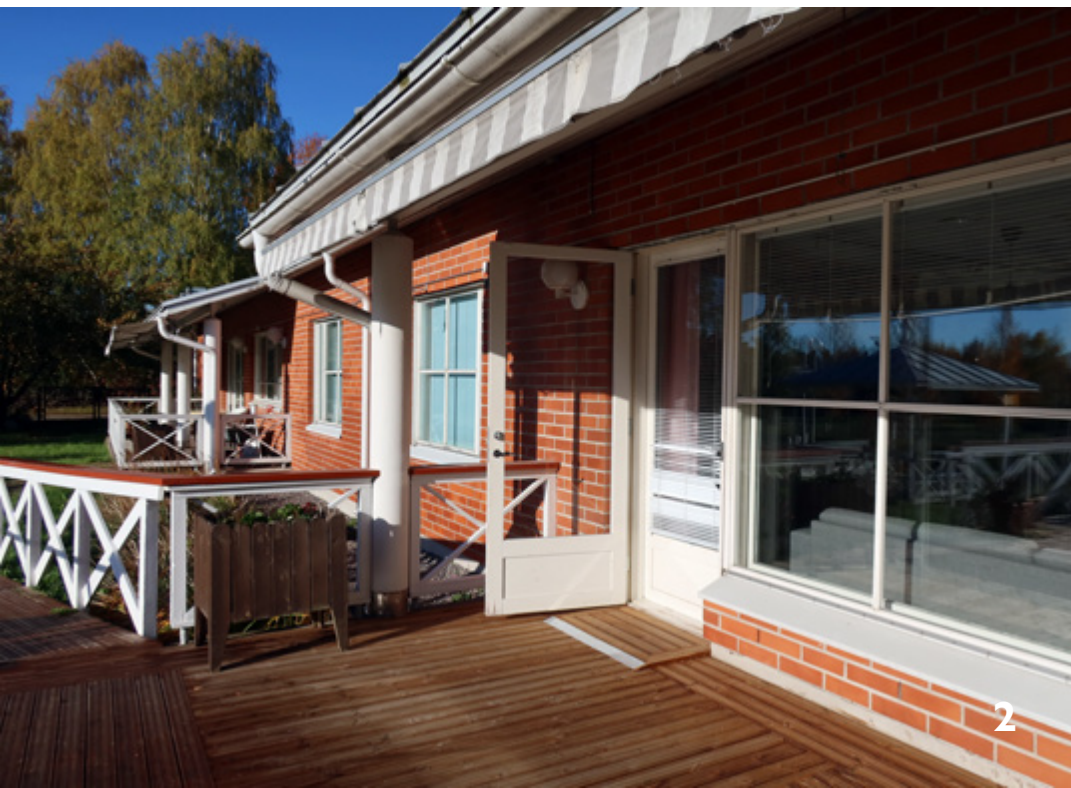
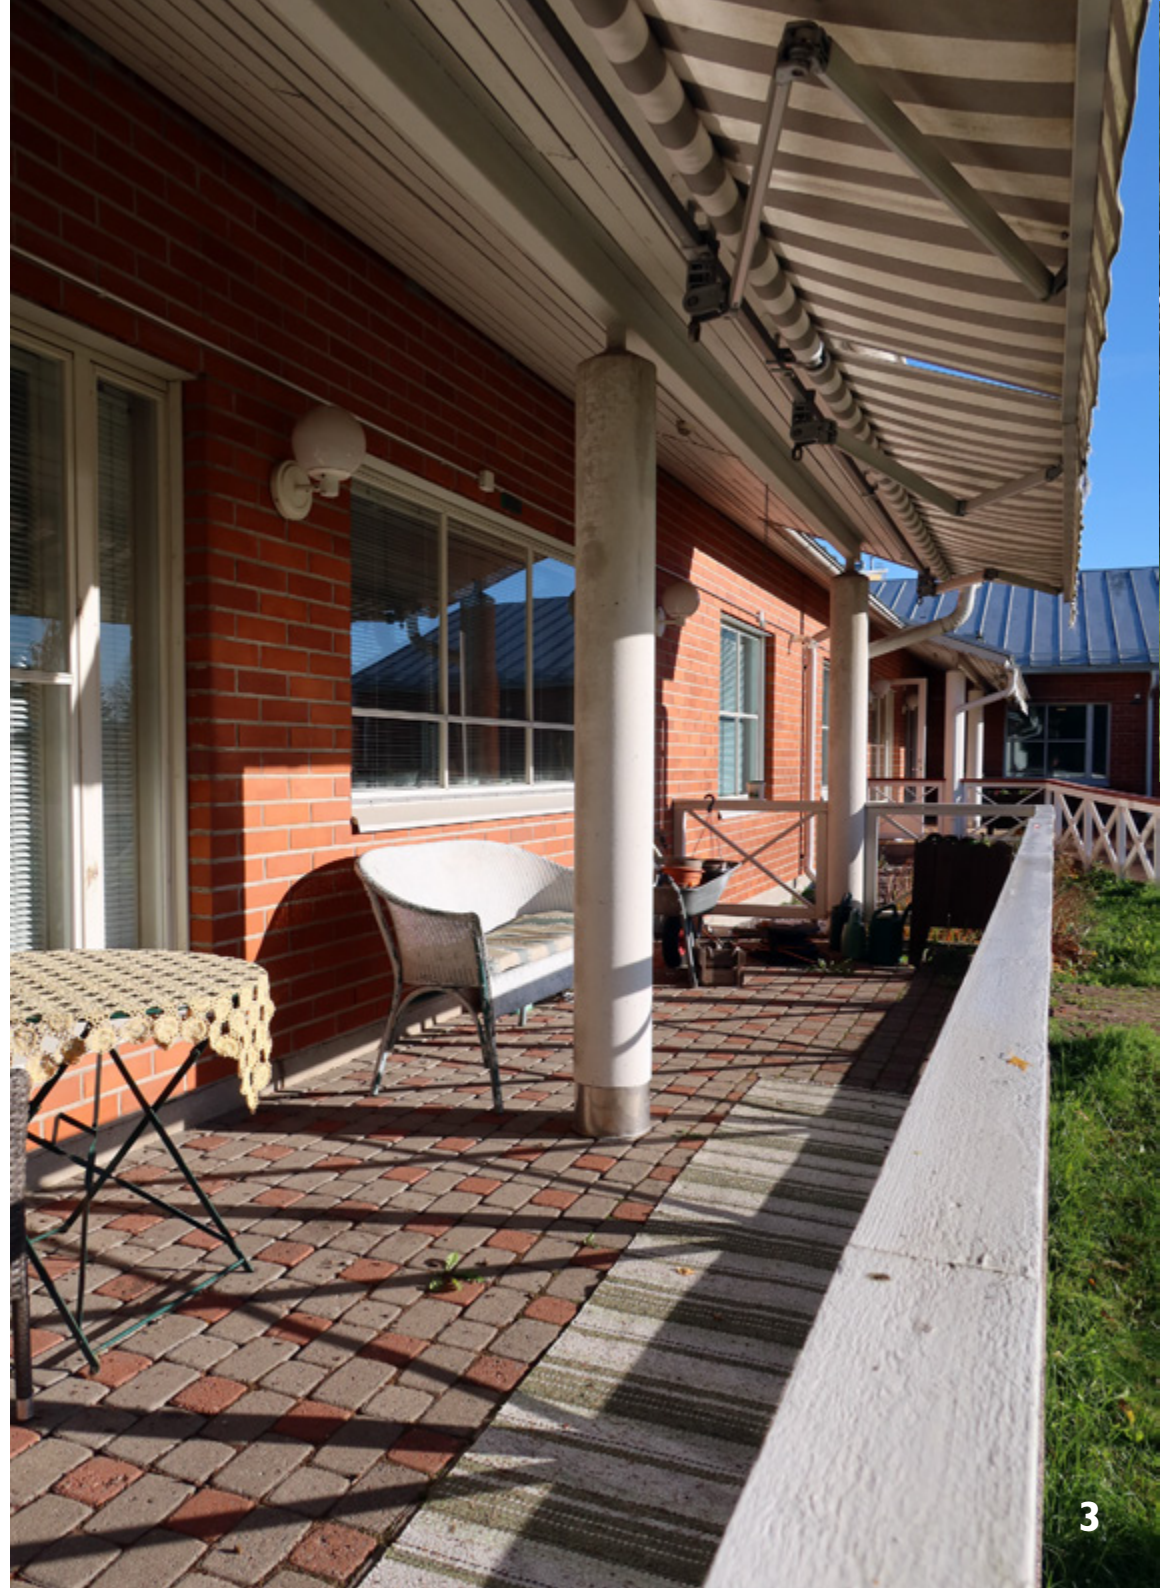
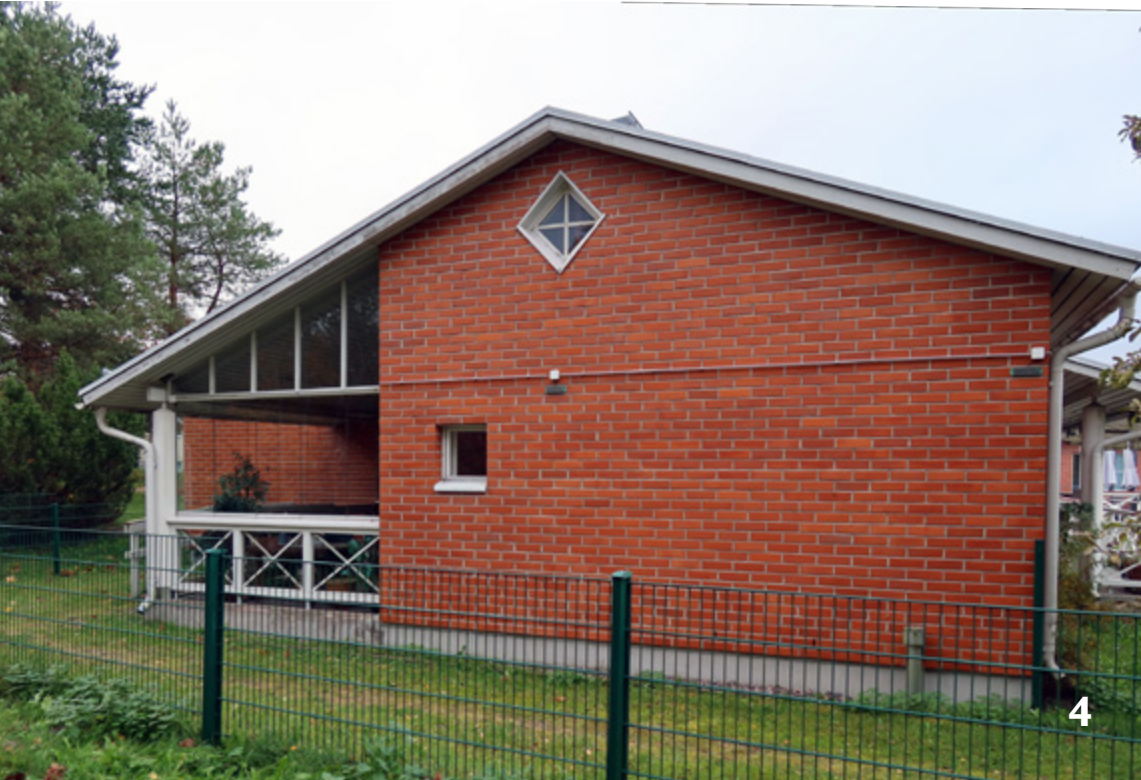
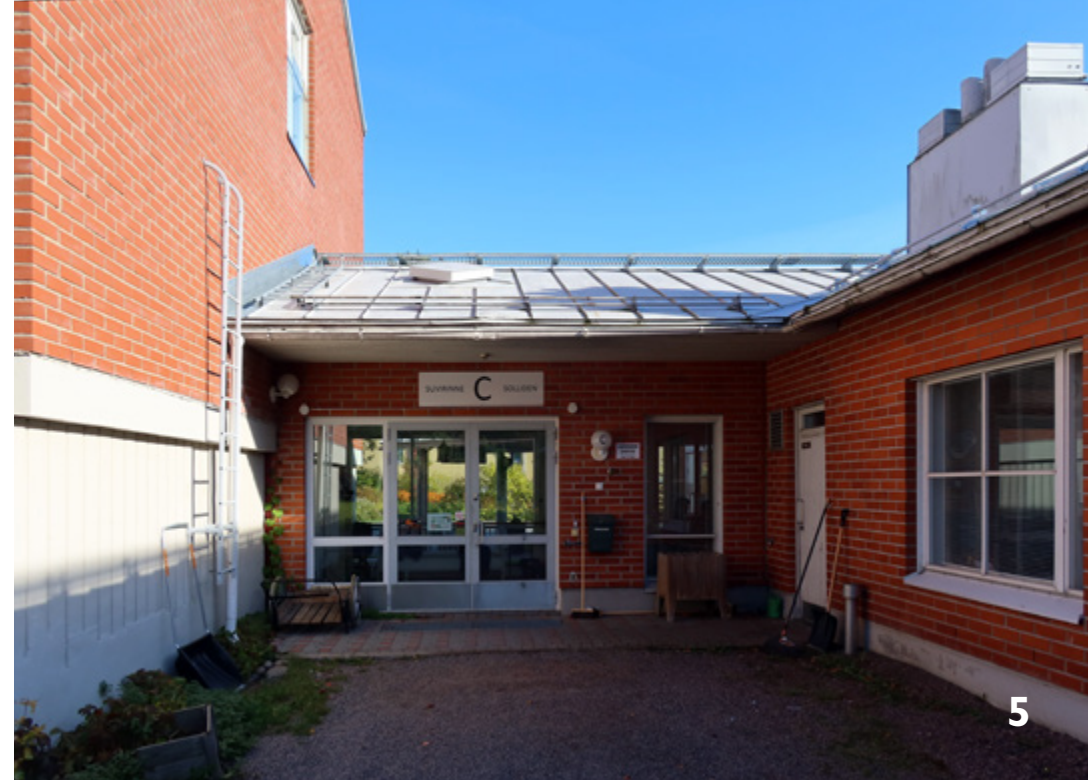
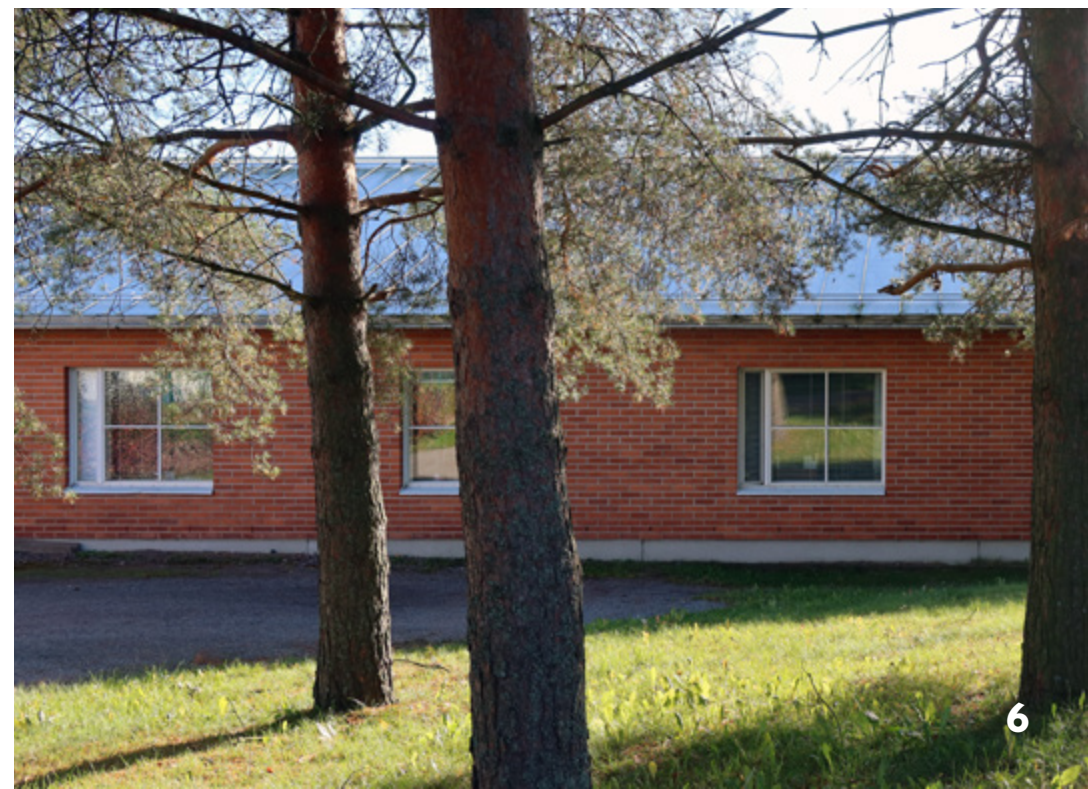
Pääsisäänkäyntikatoksen kantavana rakenteena on valkoiset betonipilarit ja teräsristikko.

- 1.–3. Etelään suunnatut terassit ovat aktiivisessa käytössä kesän aikana. Terassit ovat osittain katettuja ja aurinkosuojana on ulosvedettävä kangasmarkiisi.
4. Päätyjen ilme on kevennetty lasitetuilla ulkotiloilla. Yläkolmiossa on salmiakkimuotoinen ikkuna.
- 5.–6. Pohjoispuolella on huollon sisäänkäynti, josta on pääsy sekä Kiviosaan että Suvirinteen aulaan.

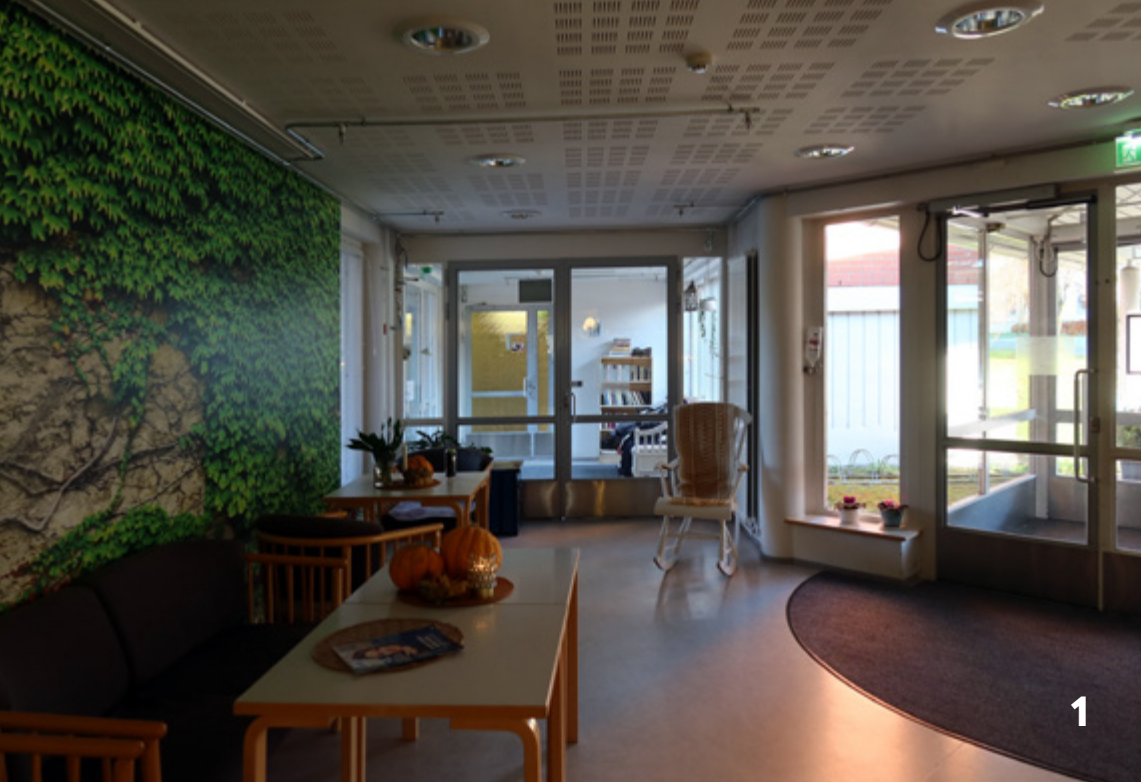
1

- 1.–2. Tilava eteisaula on yhteydessä Kiviosaan. Aulasta avautuu näkymä oleskelutilaan. Eri tasoissa oleva sisäkatto luo vaihtelevuutta interiööriin. Sisätilojen viihtyisyyttä on lisätty irtokalusteilla, kangasverhoilla sekä tehostetapetilla.
- 3.–4. Käytävien päässä on lasitetut viherhuoneet tai lasiovet, joista tulee valoa sisätilaan. Sisätiloissa on kestäviä materiaaleja ja huolellisesti suunniteltuja yksityiskohtia. Pallonmuotoiset valkoiset seinävalaisimet toistuvat sekä ulko- että sisätiloissa. Käytävän tukikaiteessa on pyöreä käsijohde sekä rst-kiinnitys.

Suvirinteessä on vain yksi maantasolla oleva täysin esteetön kerros, joka on kokonaan hoivakotikäytössä. Kellaria tai ullakkoa ei ole. Pääsisäänkäynti johtaa tilavaan eteisaulaan, jossa on vastaanottotiski. Aulasta on pääsy molempiin asuinsiipiin, henkilökunnan tiloihin sekä tuulikaapin kautta myös Kiviosan kellariin. Siipien pohjaratkaisu perustuu keskikäytävään, jonka varrella asuinhuoneet sijaitsevat. Käytävät päättyvät pieneen viherhuoneeseen, joka on asukkaiden käytössä. Laajemmat oleskelu- ja ruokailutilat sijaitsevat itä-länsisuuntaisessa siivessä. Tiloista on suora pääsy terassille ja molemmissa on keittiö. Asuinhuoneita on yhteensä 16 kpl. Ne ovat yhden tai kahden hengen huoneita, joissa on pieni eteinen sekä liukuovella varustettu suihku- ja wc-tila.

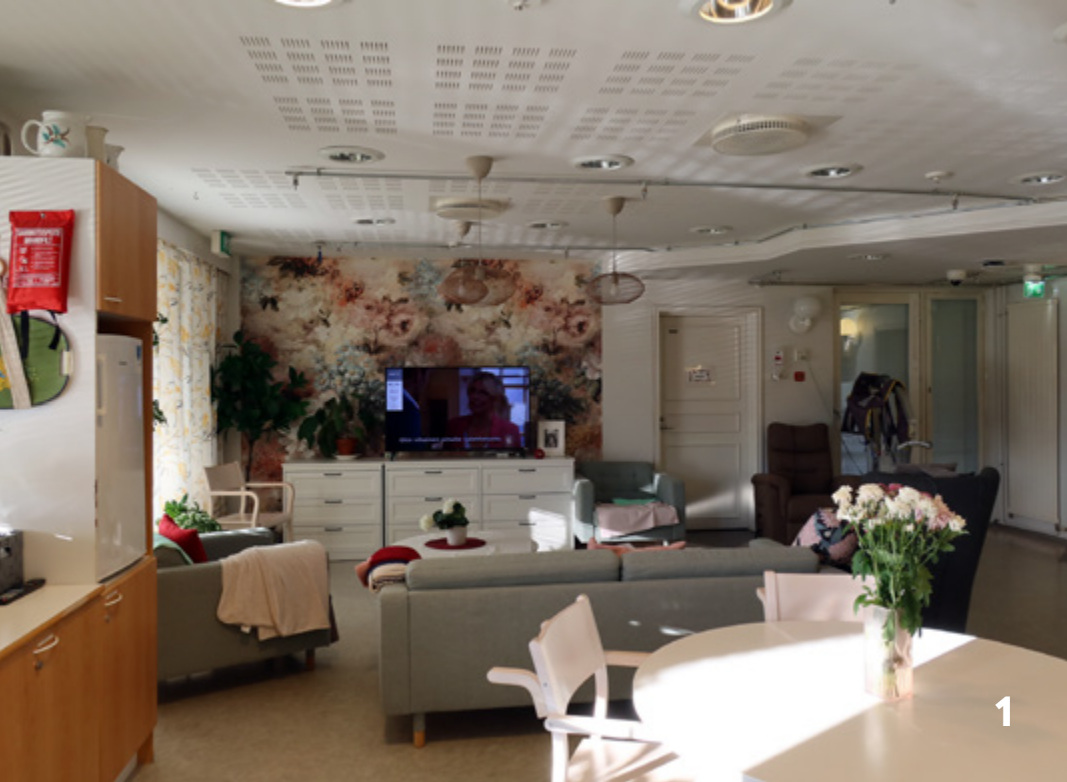
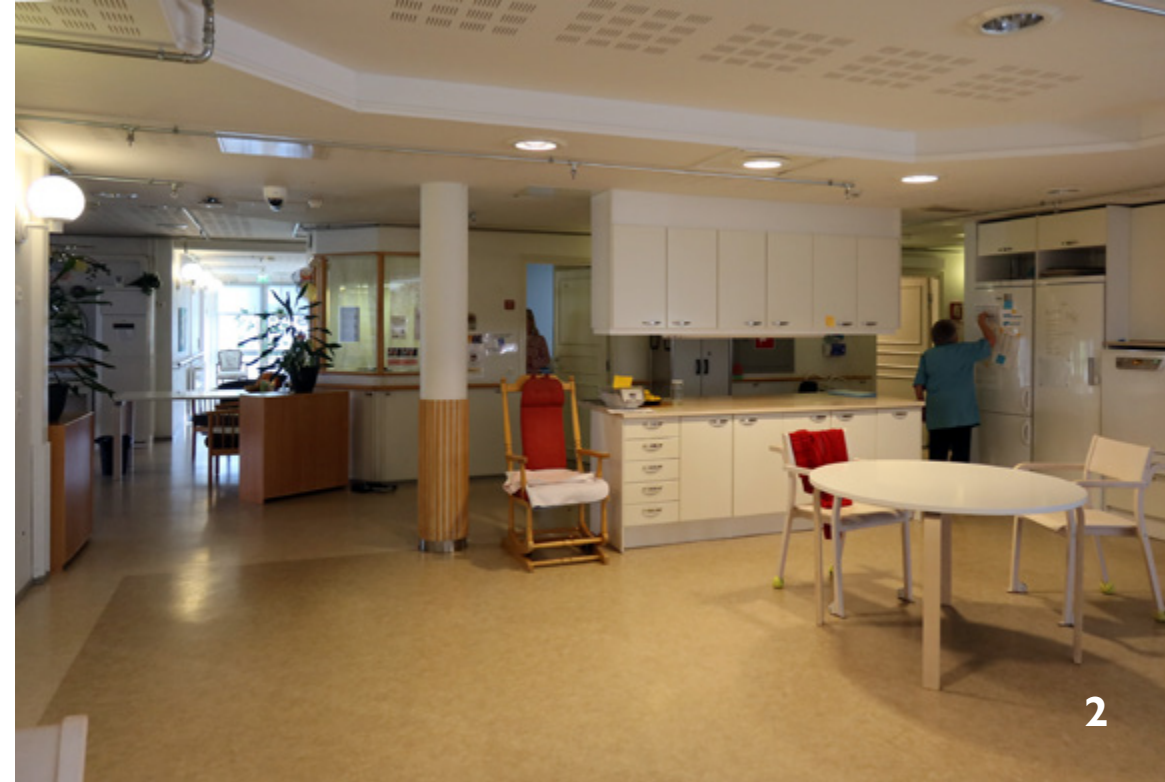
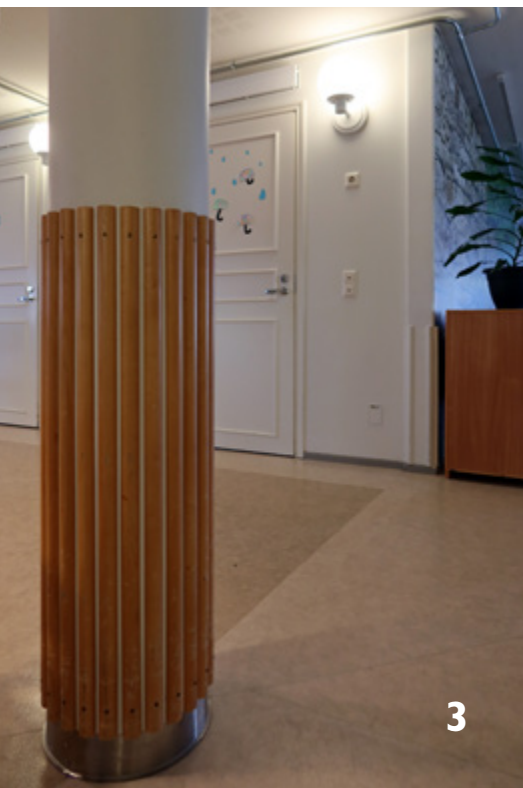
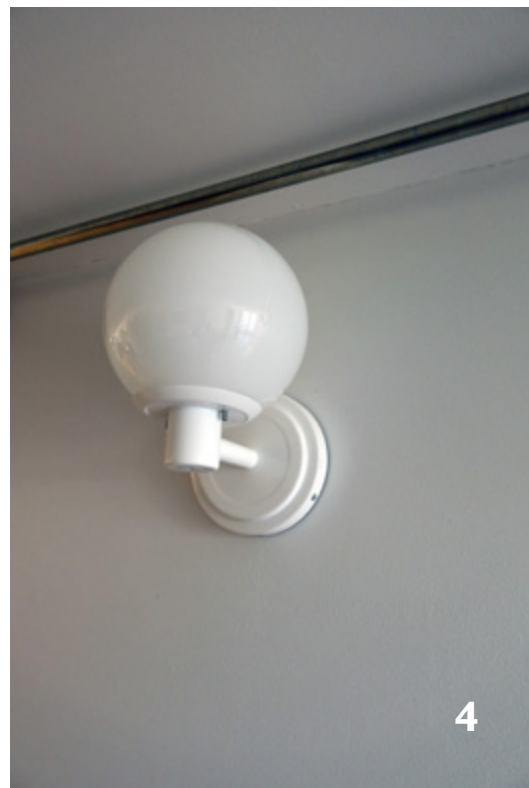
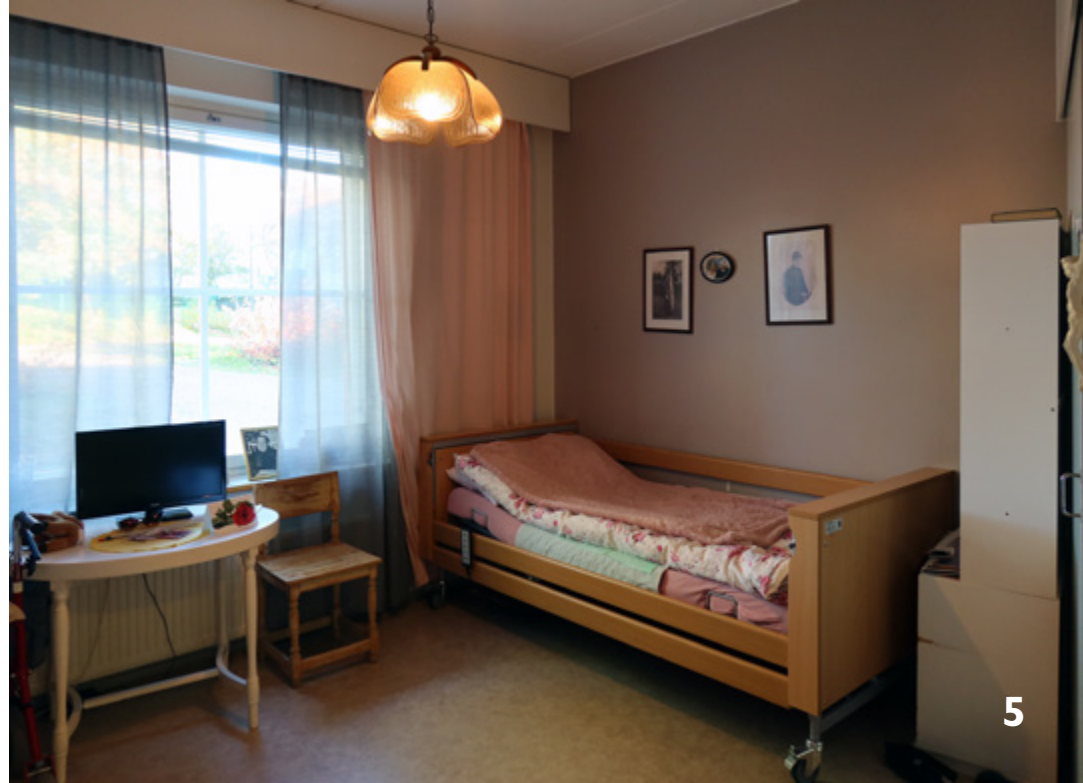
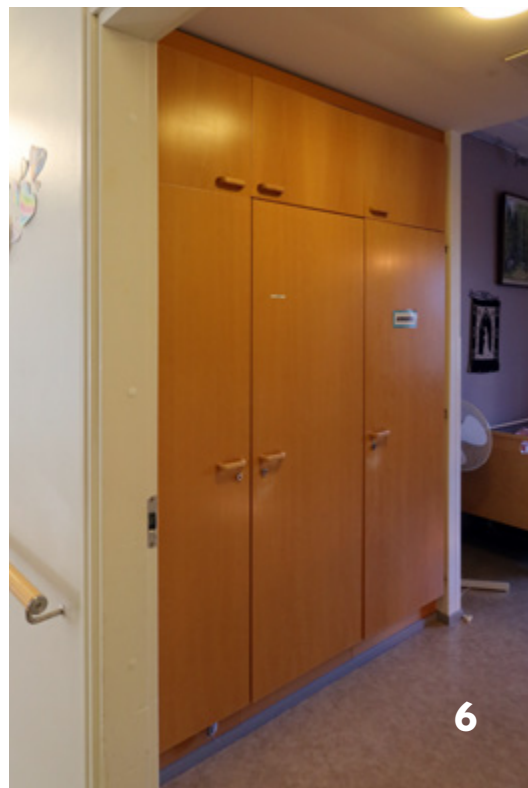
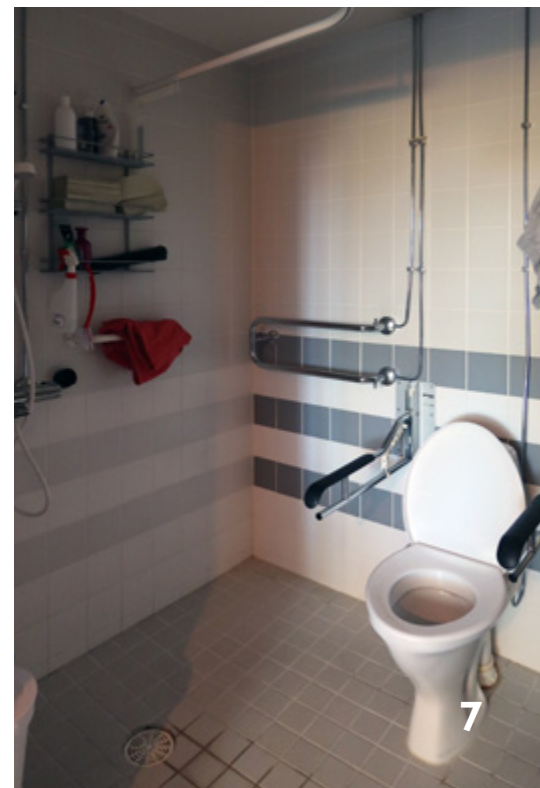
- 1.-4. Sisätiloissa on kestäviä materiaaleja ja huolellisesti suunniteltuja yksityiskohtia. Pallonmuotoiset valkoiset seinävalaisimet toistuvat sekä ulko- että sisätiloissa. Käytävän tukikaiteessa on pyöreä käsijohde sekä rst-kiinnitys.
- 5.-7. Asuinhuoneissa on lämminsävyiset materiaalit sekä kangasverhot. Eteisessä on kiinteä vaatekaappi, jossa on valkoinen runko ja viilupintaiset ovet. Kylpyhuoneessa on wc-istuin, käsienpesuallas sekä suihku. Lattia ja seinät on laatoitettu.

Käytävällä ja oleskelutiloissa on valkoinen alaslaskettu katto. Sileässä levypinnassa on akustiikkaa parantavaa rei'itystä. Kattolistaa ei ole. Huonekorkeus vaihtelee noin 2,4–2,6 m välillä. Asuinhuoneiden eteisissä ja kylpyhuoneissa on alaslasketut katot. Muualla on karkeapintainen betonikatto, joka on maalattu valkoiseksi. Huonekorkeus on 2,8 m. Lattia on kaikissa tiloissa päällystetty eri värisillä vaalean sävyisillä muovimatoilla. Asuinhuoneiden sisäänkäynnit on korostettu tummanharmaalla osalla. Jalkalistana on maalattu puulista. Seinät on pääosin maalattu. Käytävällä on noin metrin korkeudella puiset tukikaiteet.
